Frank Kameier, Professor für Strömungstechnik und Akustik,  
Fachbereich Maschinenbau und Verfahrenstechnik

# **Messung und Darstellung von Infraschall abweichend von der DIN45680**

- Erlebnisbericht zum Infraschall
- Beispiele
- Wer sollte etwas tun (Ingenieure, Mediziner, Psychologen)?

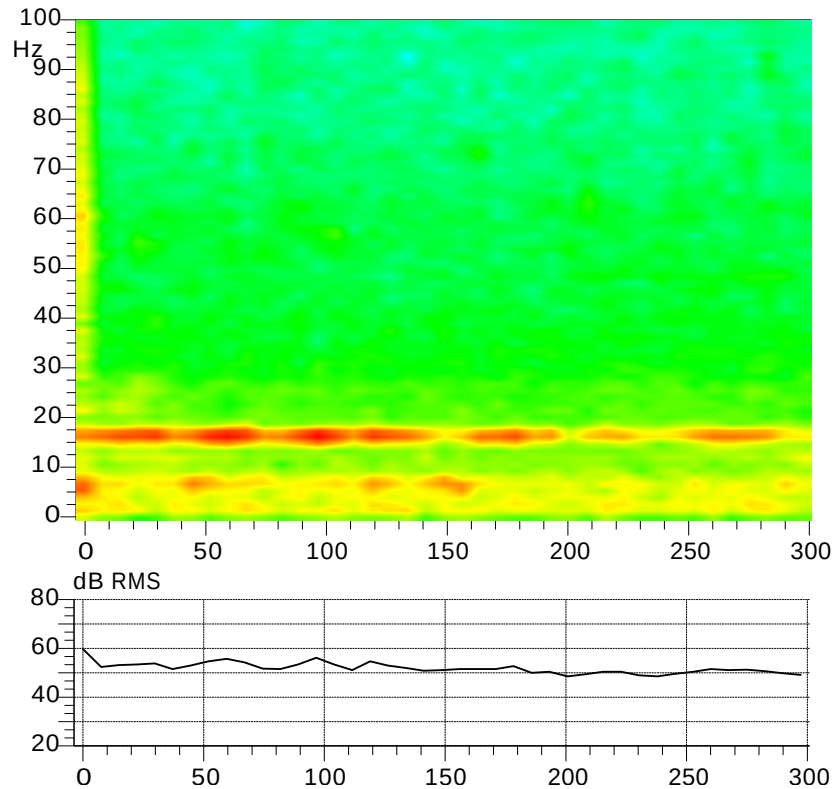
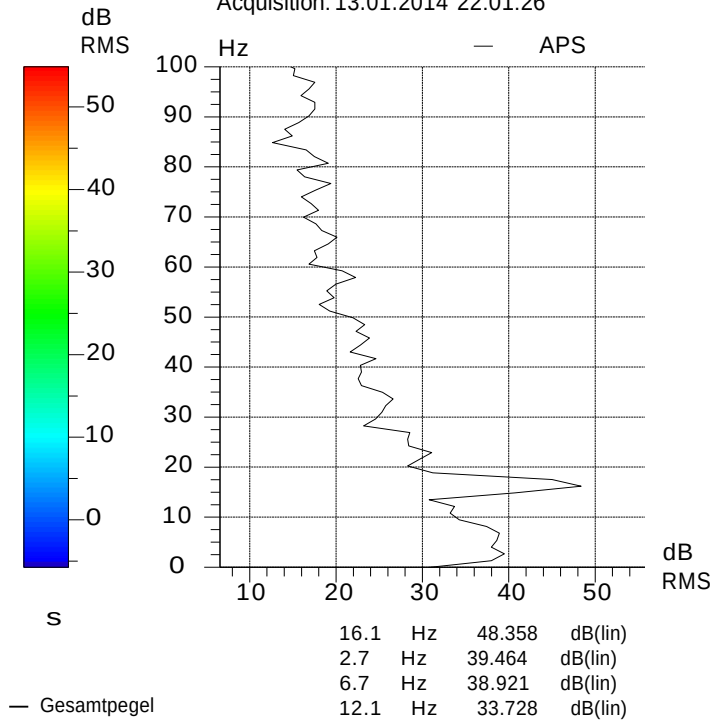
**... 16 Hz etwa 50 dB und 20 dB über dem Grundgeräusch (Wohnung)**

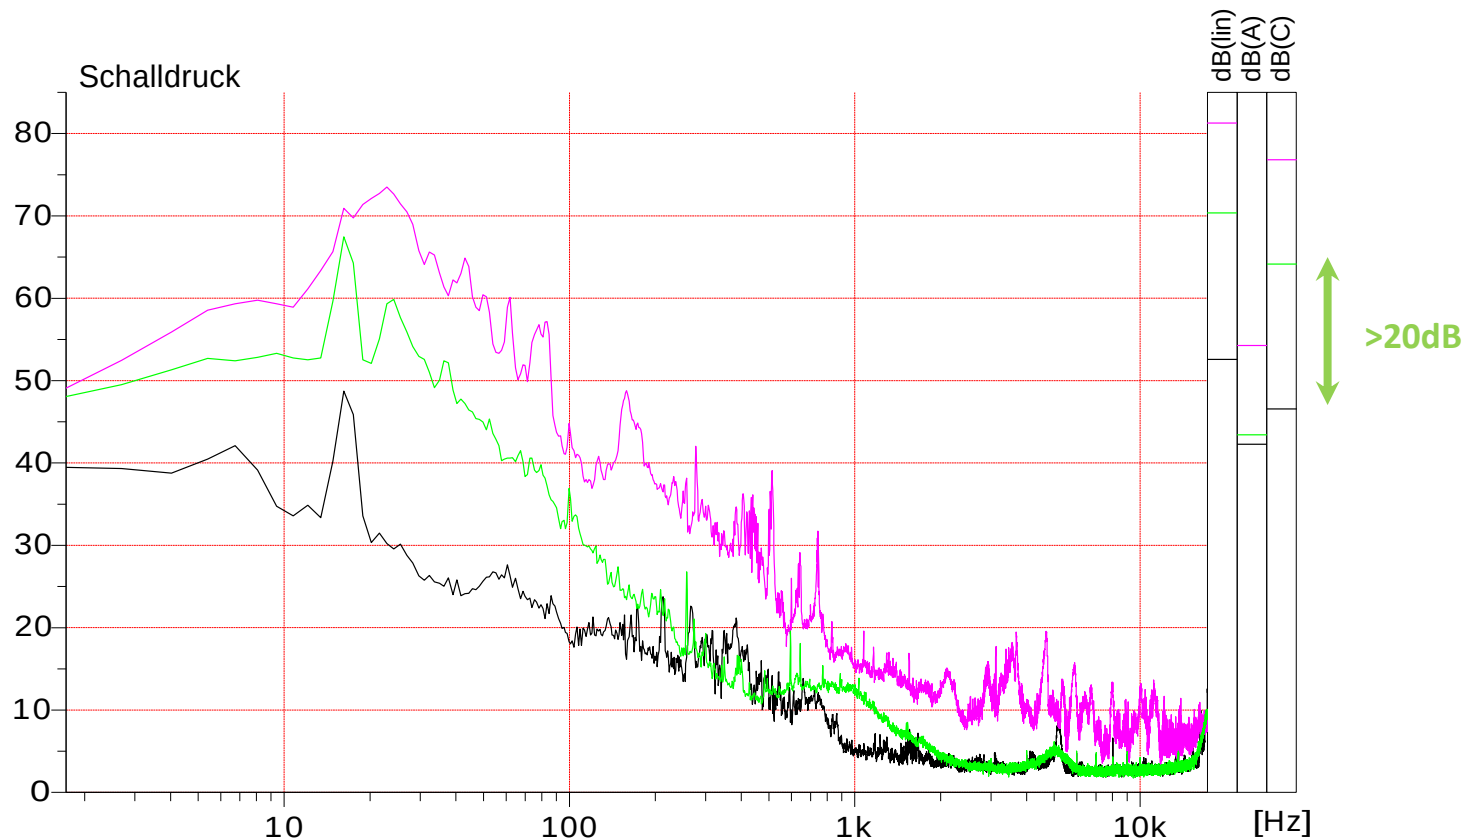
# Vergleich A- und C-Bewertung (in unterschiedlichen Abständen zur Quelle)

## DIN 45680 : In der Wohnung ist alles in Ordnung

- (130114\_Nr4in\_der\_wohnung)APS Lp= 52.5dB(lin) Lp= 42.3dB(A) Lp= 46.5dB(C)
- (130114\_Nr6bahnstrecke\_schluff\_weiter\_schornstein)APS Lp= 81.3dB(lin) Lp= 54.3dB(A) Lp= 76.8dB(C)
- (130114\_Nr5am\_schluff\_hinter\_haus)APS Lp= 70.4dB(lin) Lp= 43.4dB(A) Lp= 64.1dB(C)

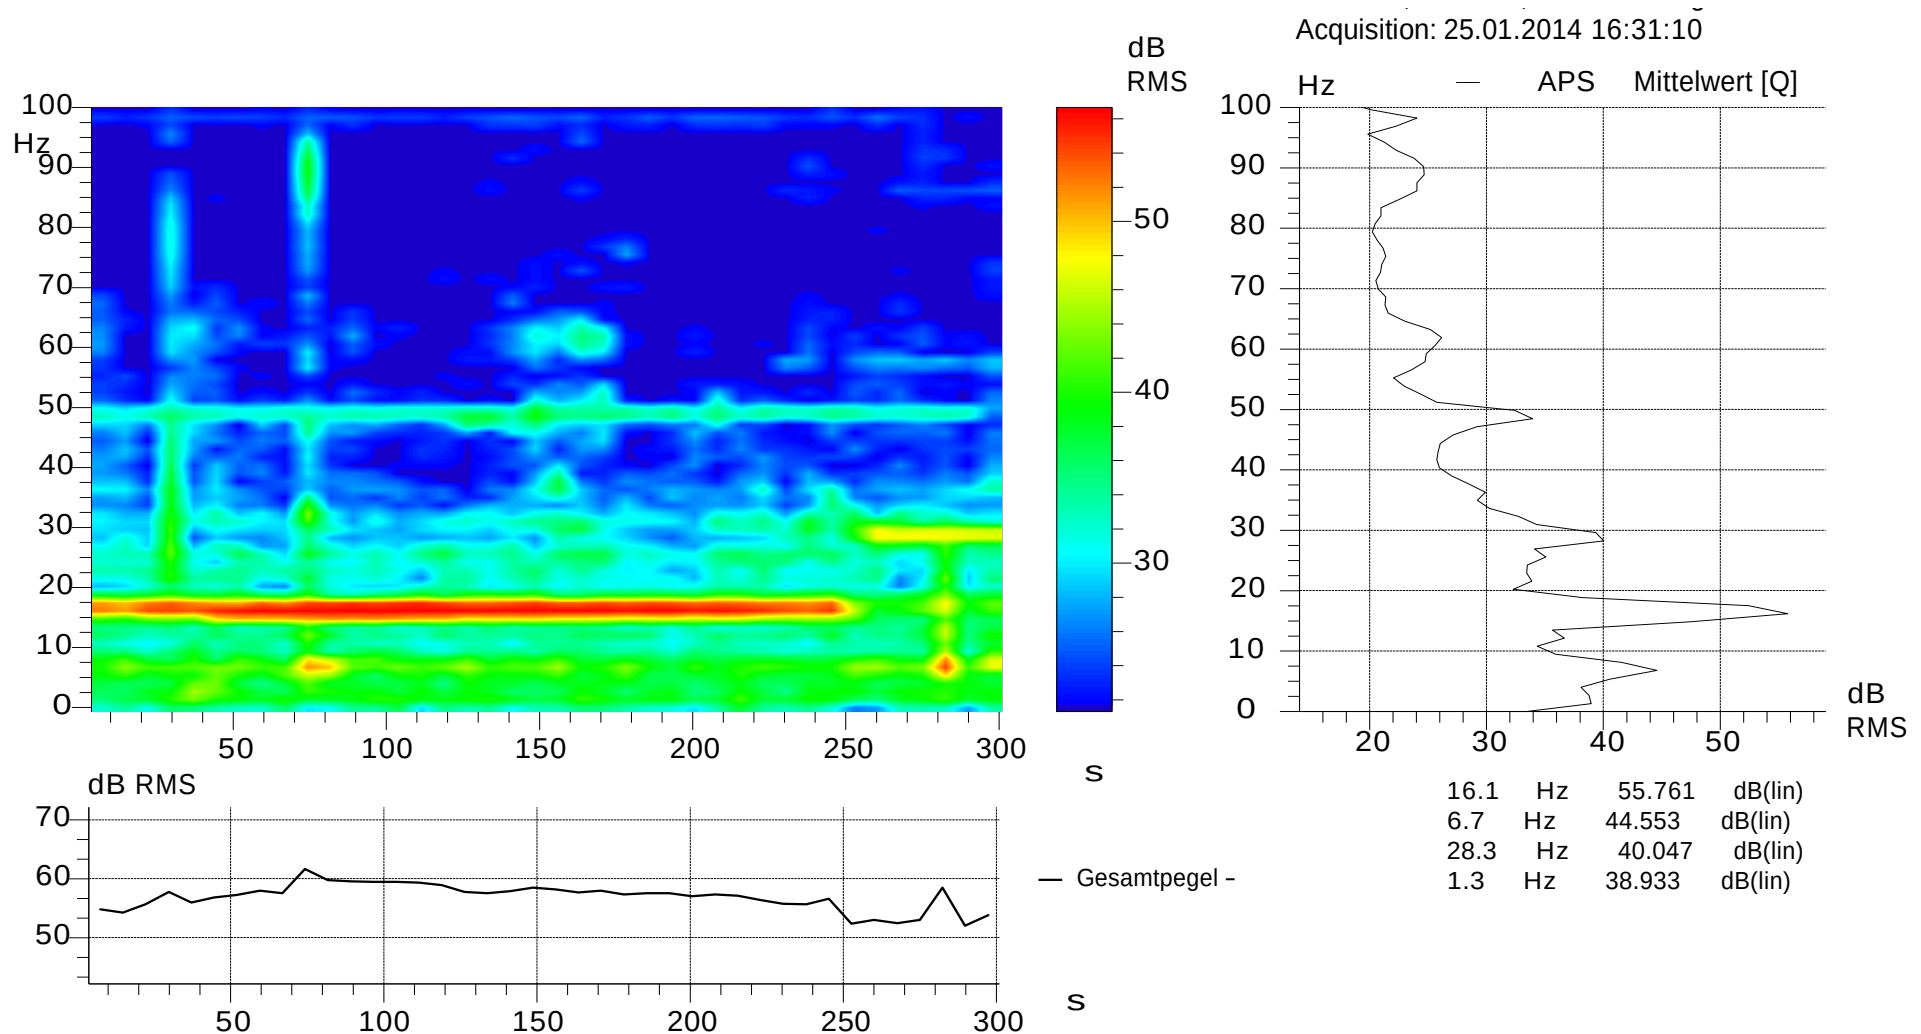
# Messung in der Wohnung der Betroffenen

Samstag, 25.01.14 16:35 Uhr ... etwas wird ausgeschaltet!

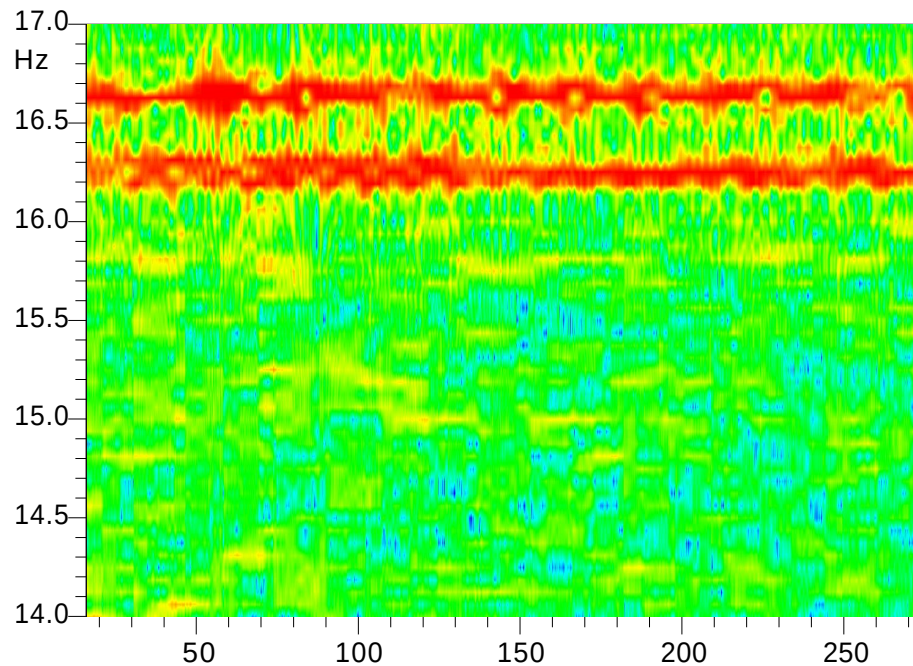
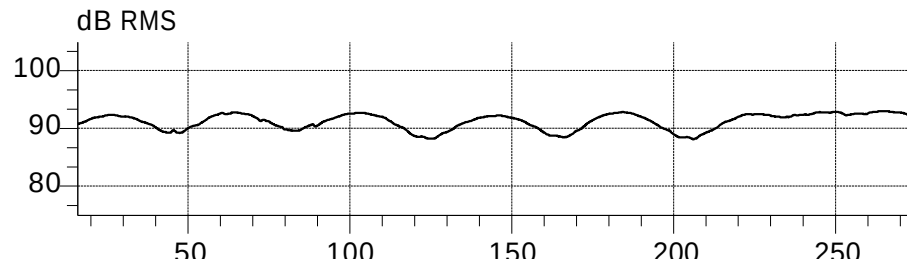
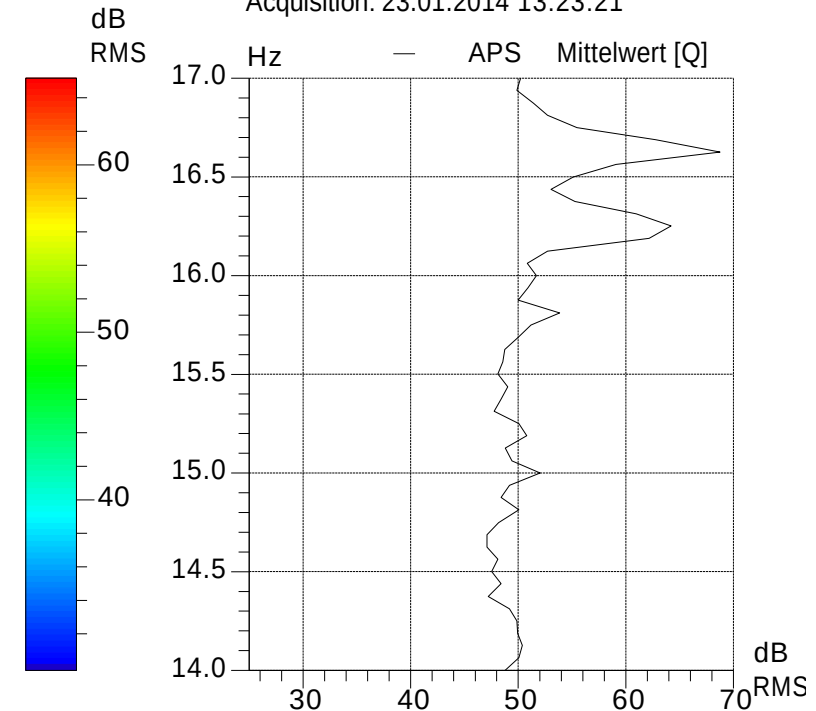
# 16 Hz = 16,2 und 16,6 Hz

# Messung vom 23.01.14

## ... sind zwei Ereignisse ursächlich?

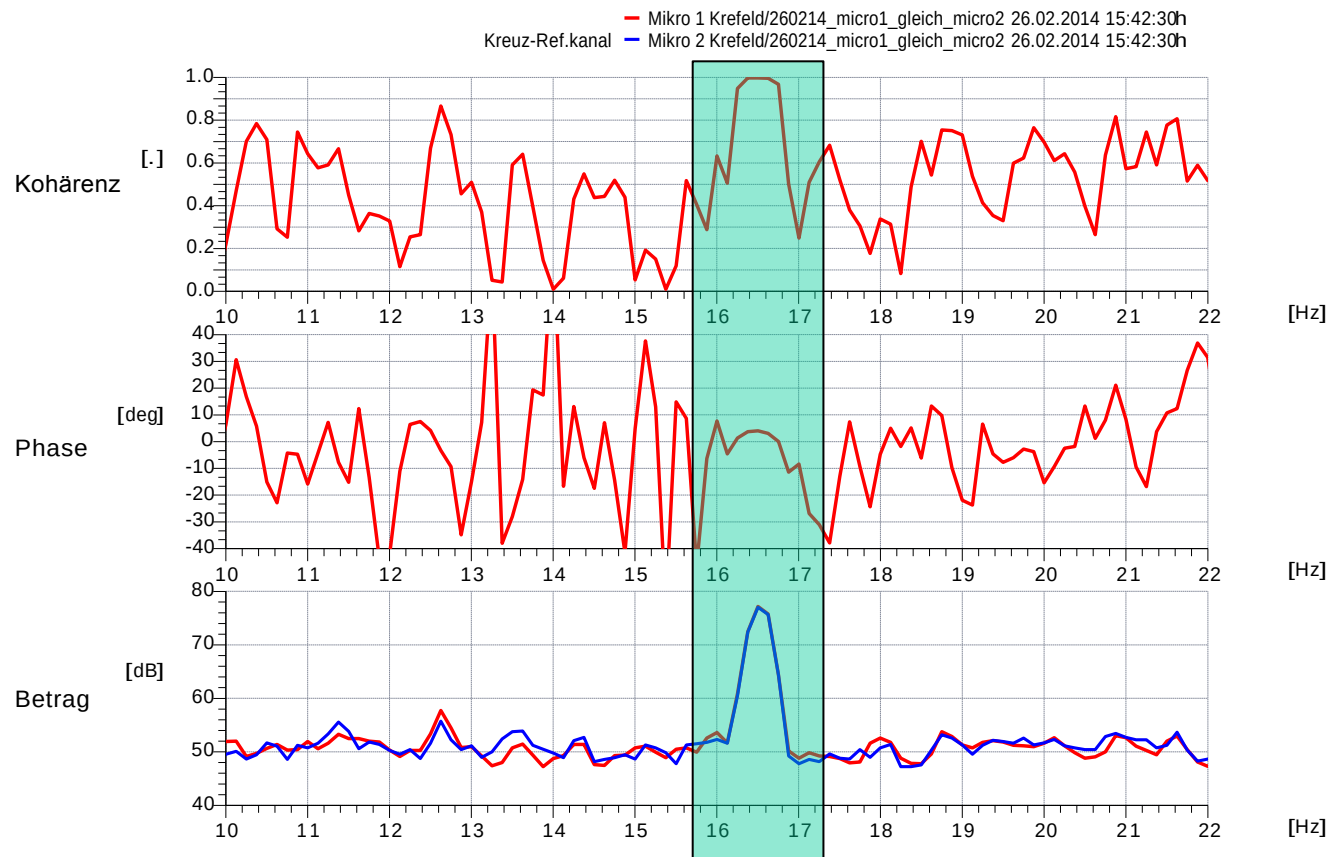
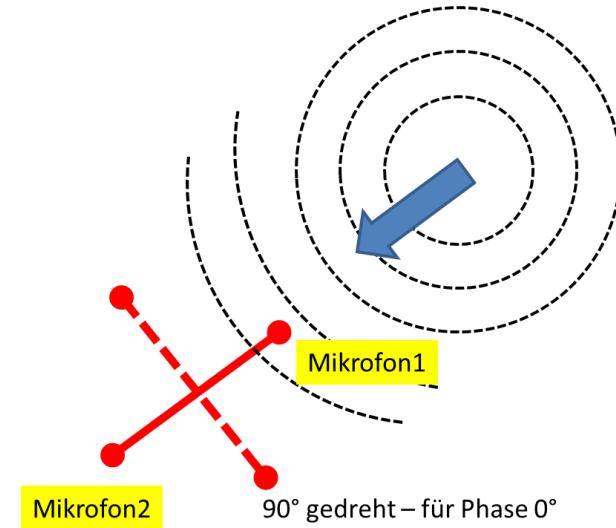
# Quelle 90 ° zur Mikrofonachse

Brecher zur Zerkleinerung von Gießsand sind ursächlich.

Die Maschinen arbeiten seit einigen Jahren.

Die Pegel liegen unter den Grenzwerten der TA-Lärm.

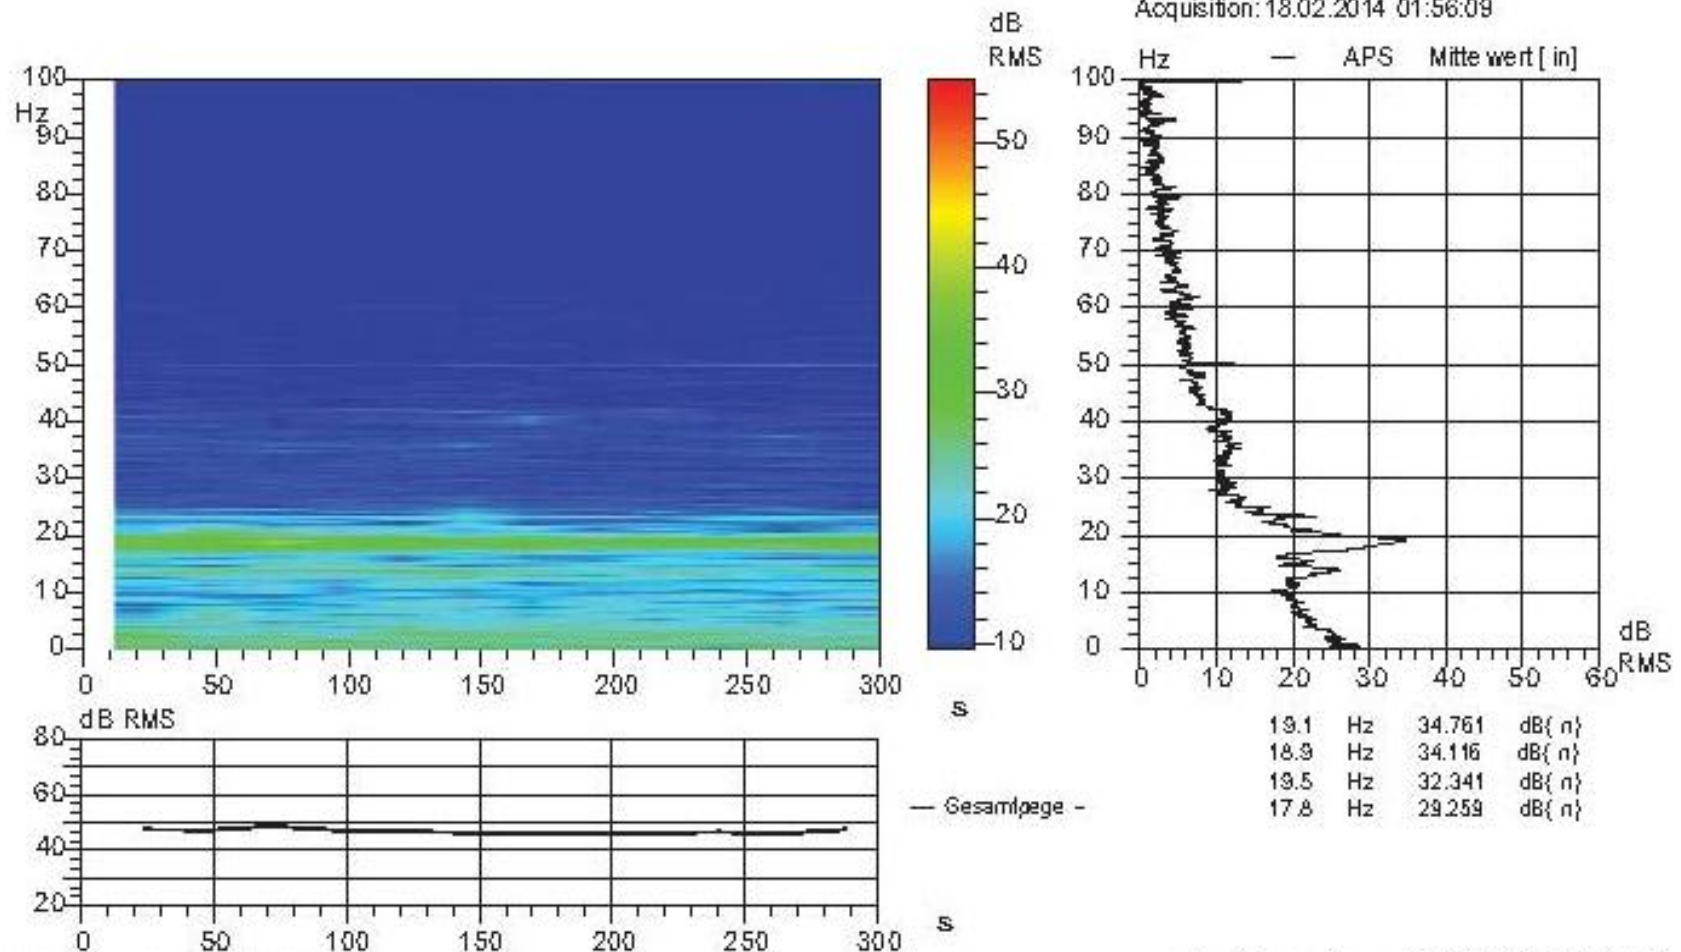
# Willich 19 Hz, 35dB

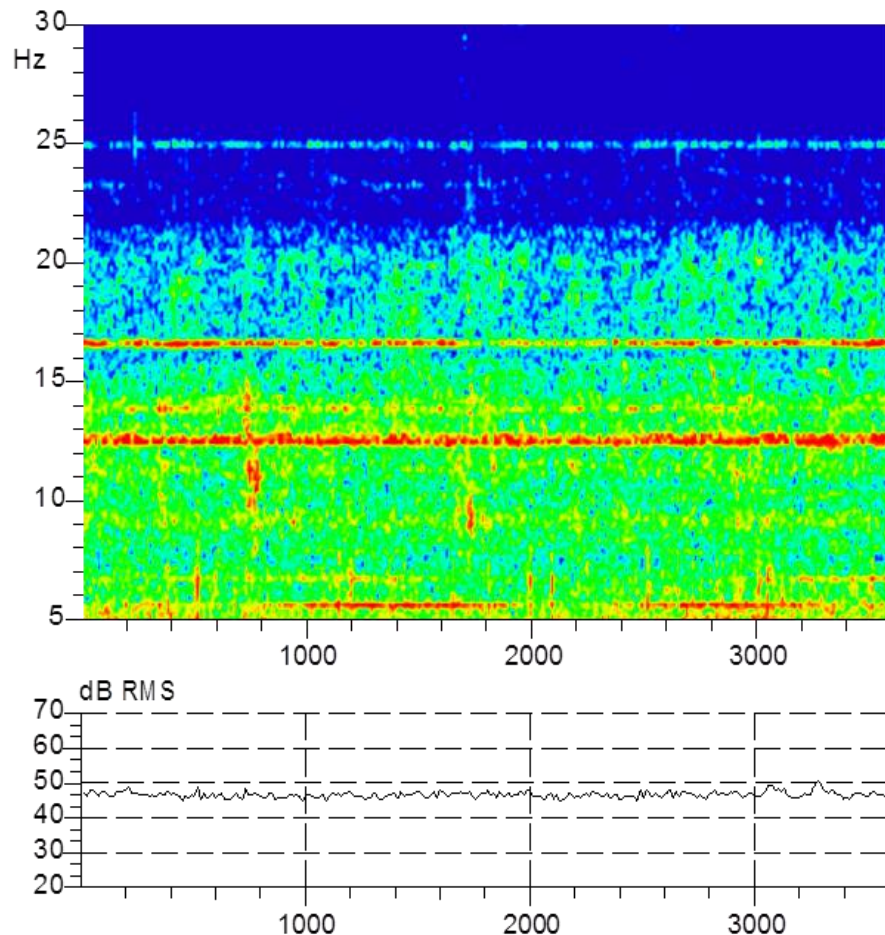
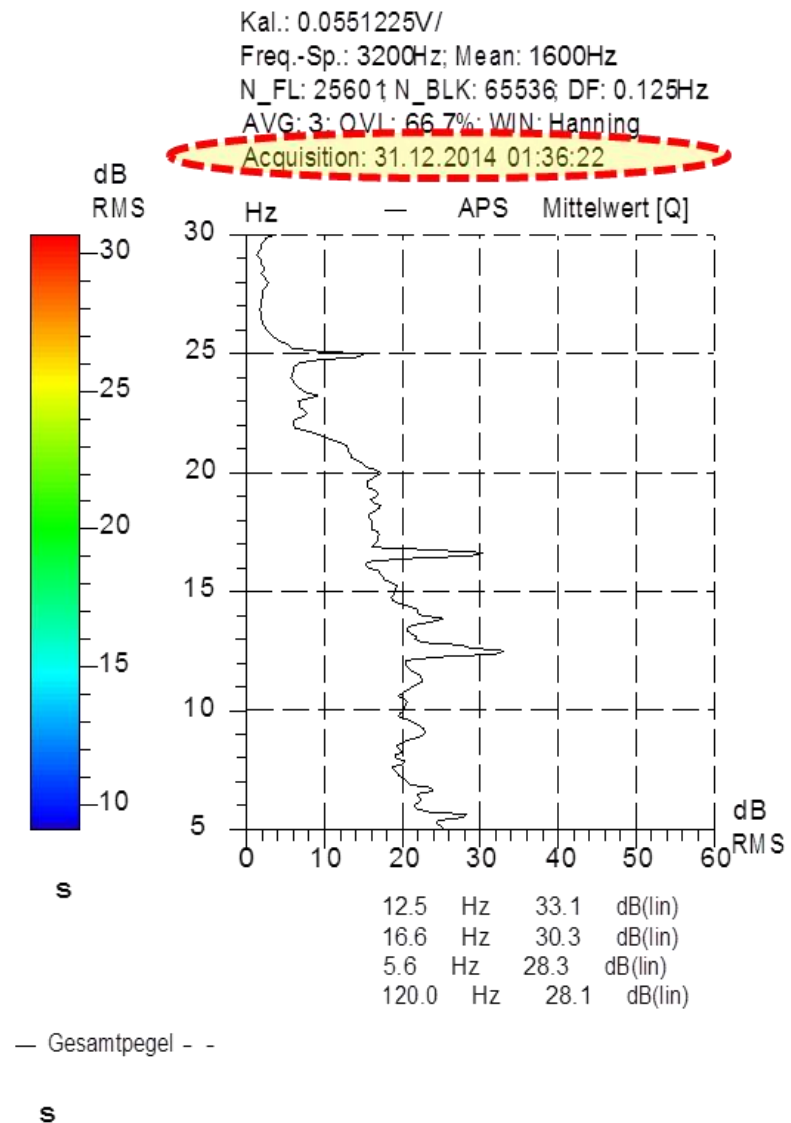
# Krefeld-Hüls 12,5 Hz 33dB und 16,6 Hz, 30dB

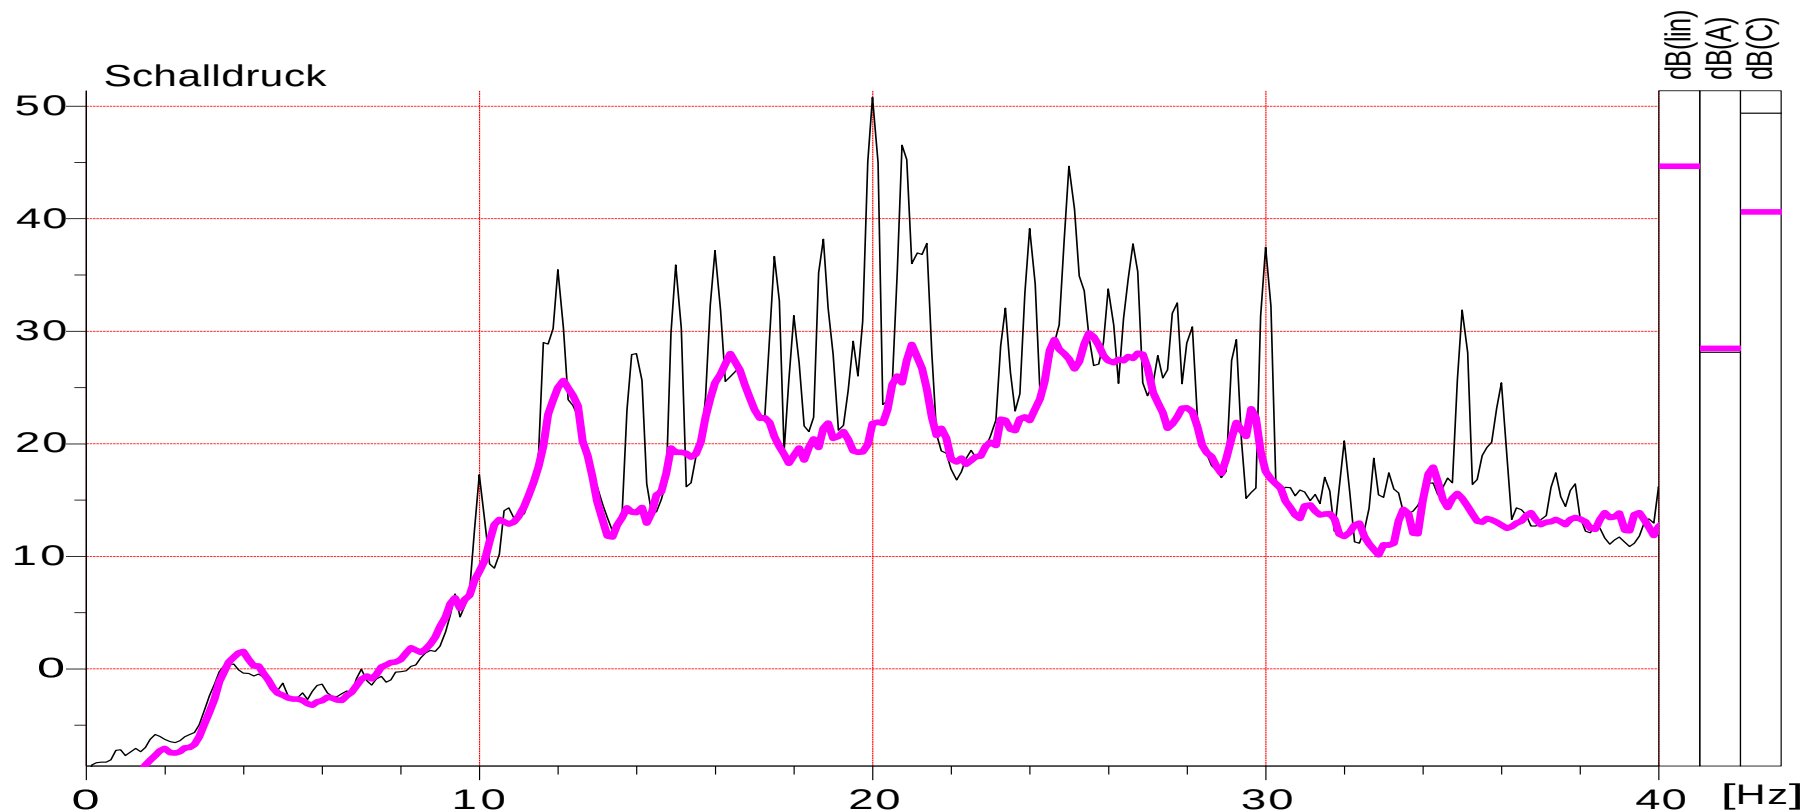
# Maschinen an/aus – Mittelwerte über eine Stunde

— 1/4"ICP(031214\_Messort\_Maimann\_100069) APS Lp= 54.9dB(lin) Lp= 28.1dB(A) Lp= 49.4dB(C)  
 — 1/4"ICP(031214\_Messort\_Maimann\_100096) APS Lp= 44.6dB(lin) Lp= 28.5dB(A) Lp= 40.6dB(C)

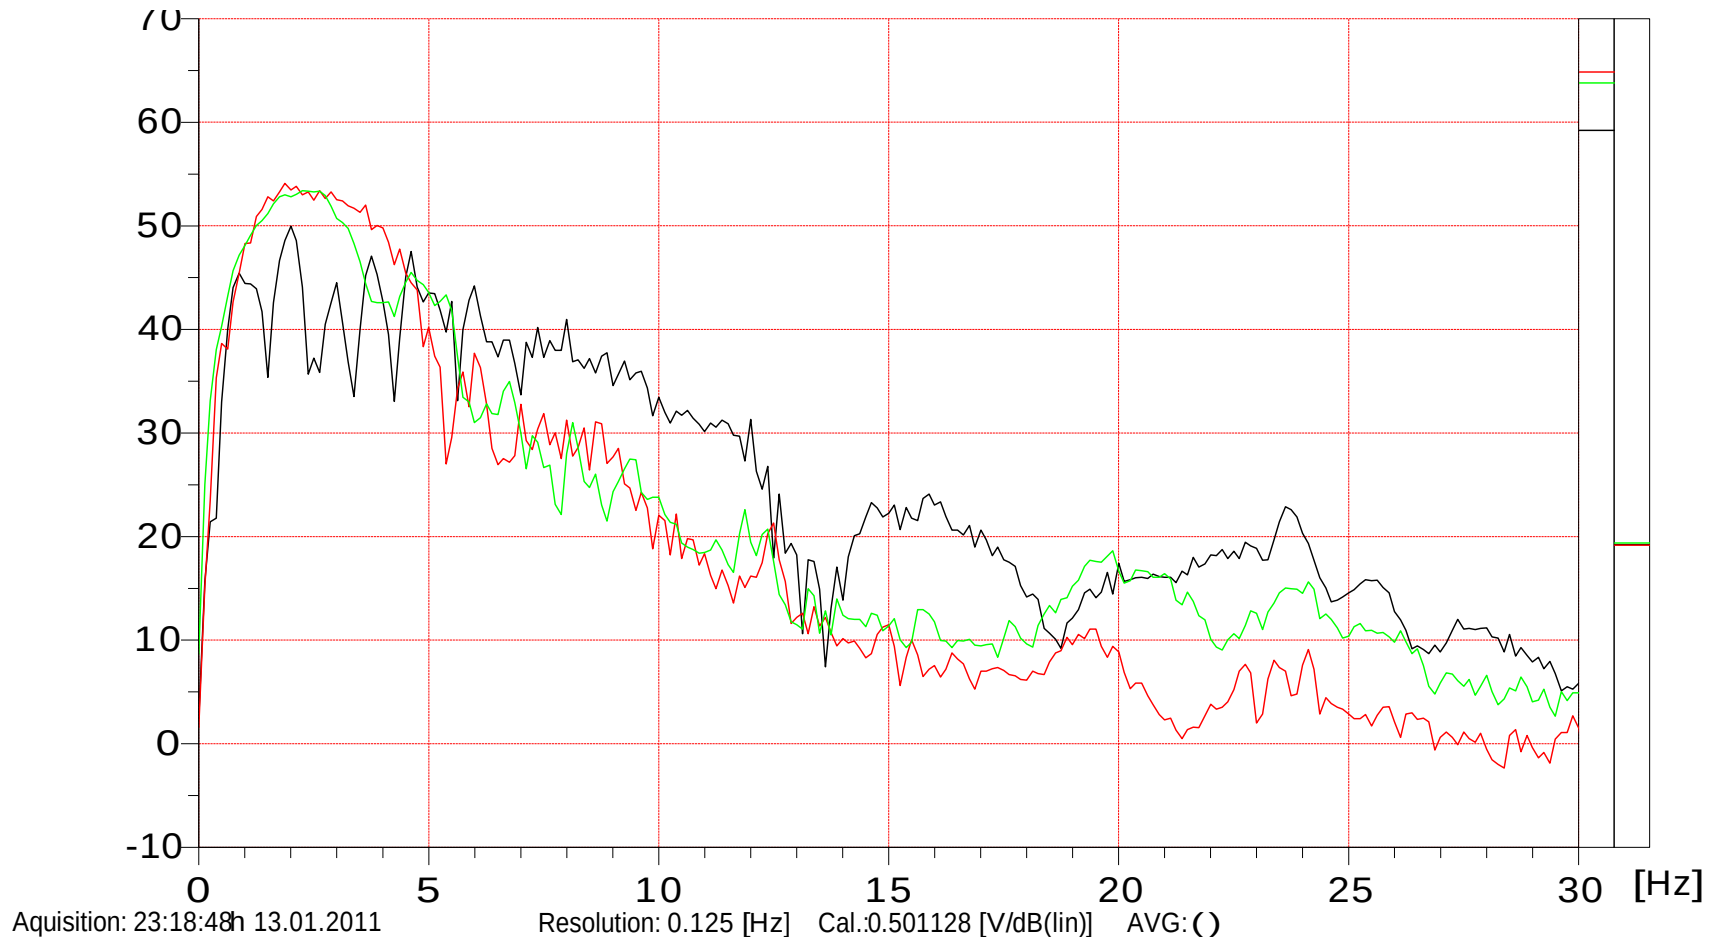
# Moers 2011 – Geräuschmessung – keine Auffälligkeit

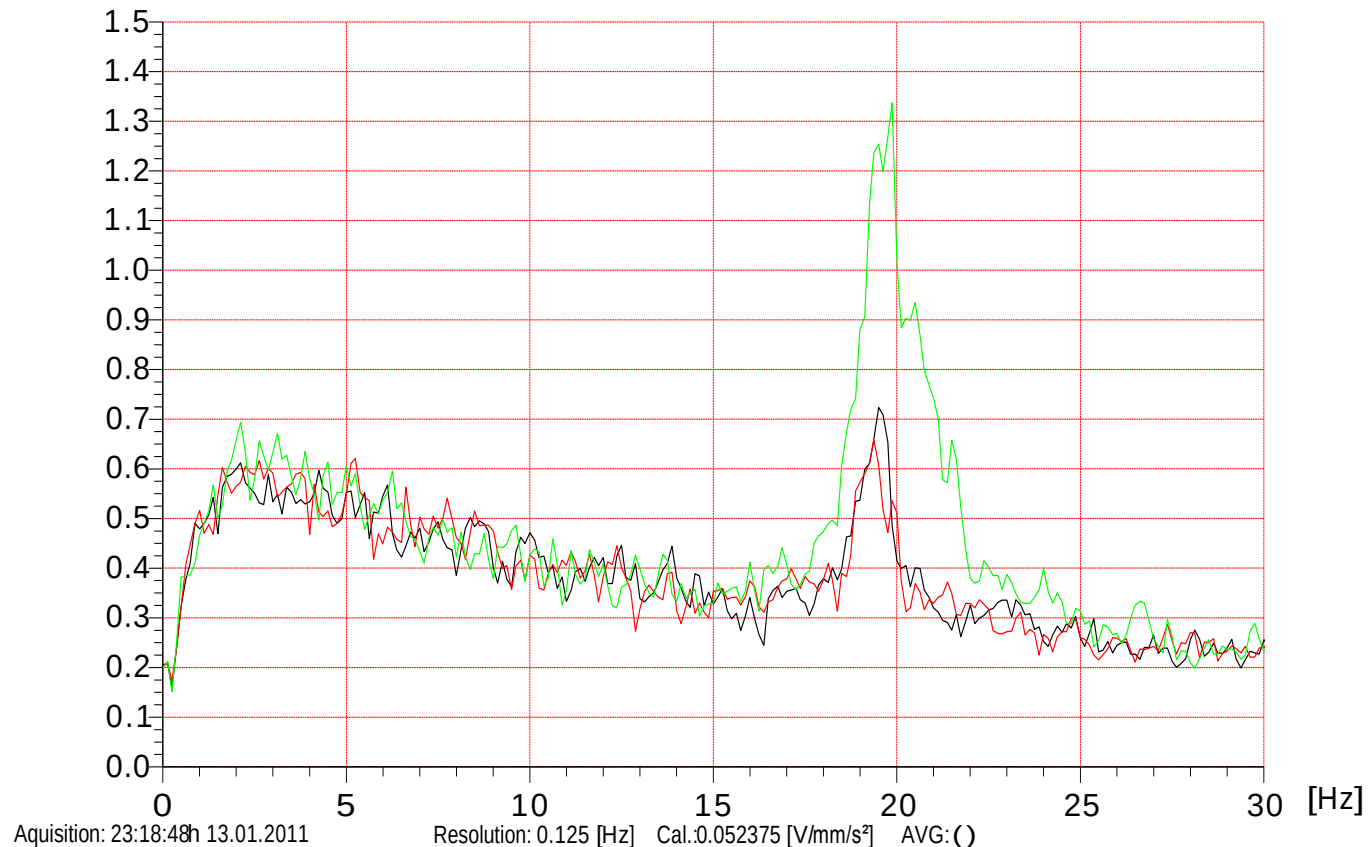
# Moers 2011 – Beschleunigung an der Fensterscheibe

- Beschl. Fenster Schlaf. (13012011/nach\_23Uhr\_Schlafzimmer1na\_400Hz 23:18 h) rms= 7.06 mm/s<sup>2</sup>
- Beschl. Fenster Schlaf. (13012011/nach\_23Uhr\_Schlafzimmer2na\_400Hz 00:46 h) rms= 6.81 mm/s<sup>2</sup>
- Beschl. Fenster Schlaf. (13012011/nach\_23Uhr\_Schlafzimmer3na\_400Hz 03:55 h) rms= 7.97 mm/s<sup>2</sup>

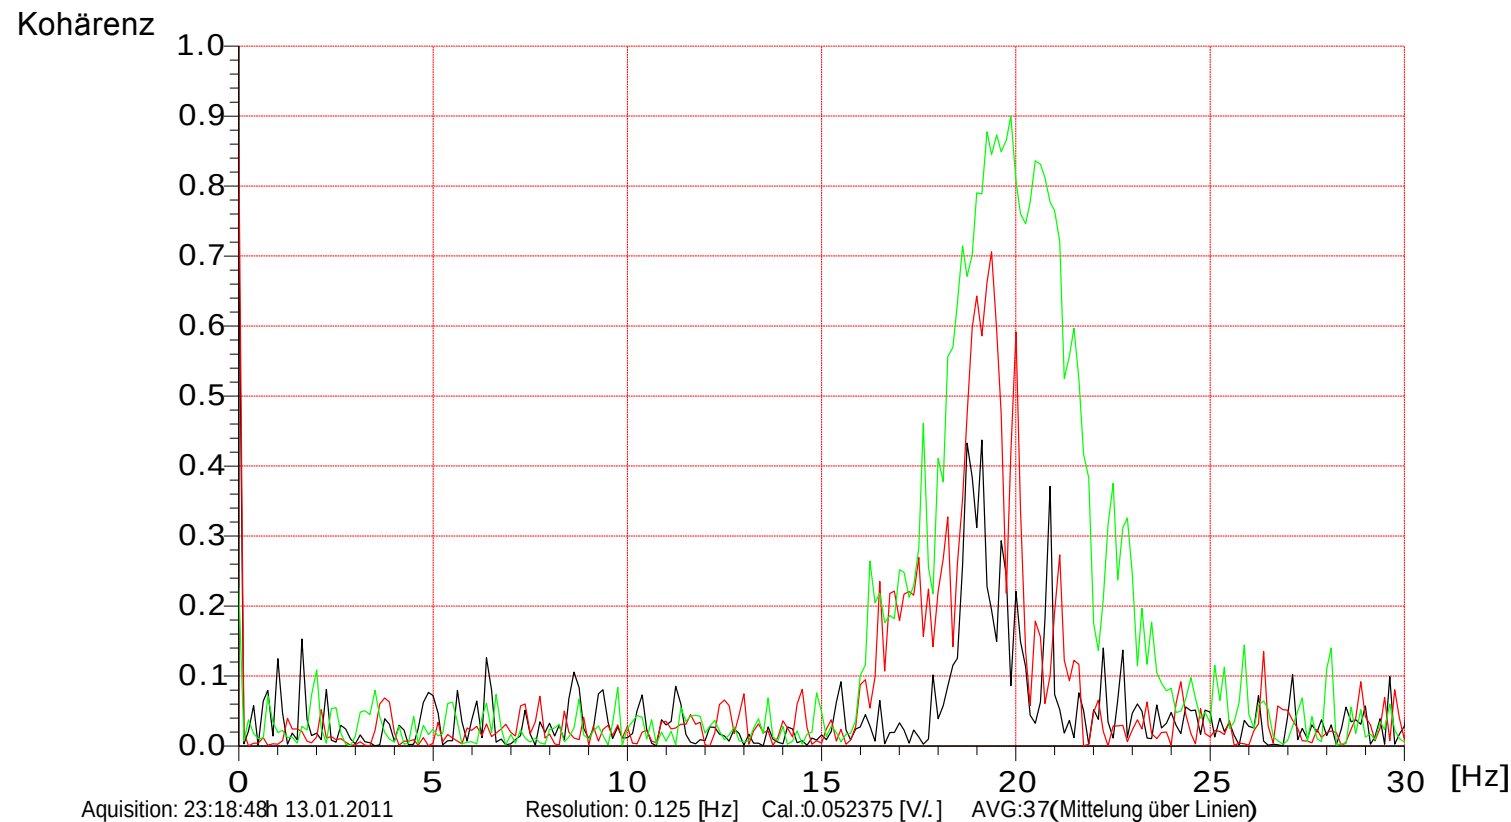
# Moers 2011 – Kohärenz Mikrofon zu Beschleunigung korrespondiert mit Gefühl der Betroffenen: **stark/mittel/schwach**
