# Diplomarbeit

Studienrichtung: Maschinenbau  
Fachrichtung: Konstruktionstechnik

Optimierung des Leitblechsystems am Kompensator eines Rauchgaskanals im Kohlekraftwerk Knepper (Dortmund)

Dezember 2000

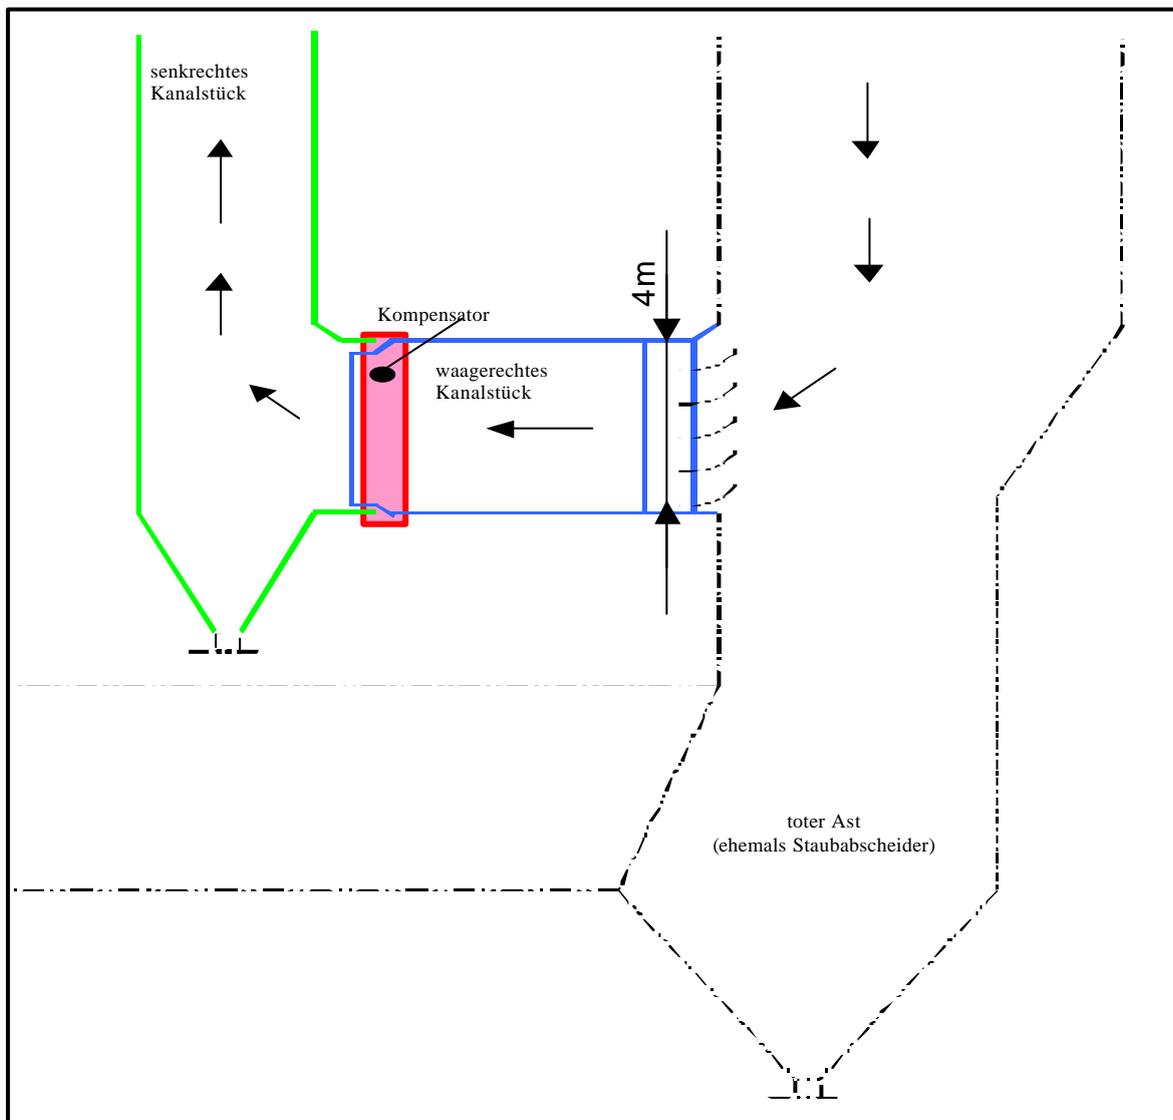
**Bild 1.2:** Skizze des gesamten Rauchgaskanals

Die Abgaskanäle bestehen aus mehreren einzelnen Kanalstücken (**Bild 1.2**). In diesen Kanälen strömt Rauchgas, das aus den Brennkammern der Befeuerungsanlagen mit einer mittleren Strömungsgeschwindigkeit von ca. 20m/s, einer durchschnittlichen Temperatur von ca. 340°C und einem Staubgehalt von ca. 25 g/Nm<sup>3</sup> (Nm = **N**orm**K**ubik**m**eter) austritt. Durch verschiedene Bauformen, Querschnitte und Lagerung der einzelnen Kanalteile erfahren diese, anhand der Temperaturdifferenzen und der daraus resultierende Längenänderungen bei An- und Abfahrten, eine unterschiedliche Relativausdehnung. Hierdurch entsteht während des Betriebs im mittleren Übergangsbereich des Kanals, zwischen der Kanaldecke des waagerechten Teilstückes und der Kanalwand des daran anschließenden senkrechten Teiles, eine Fuge.

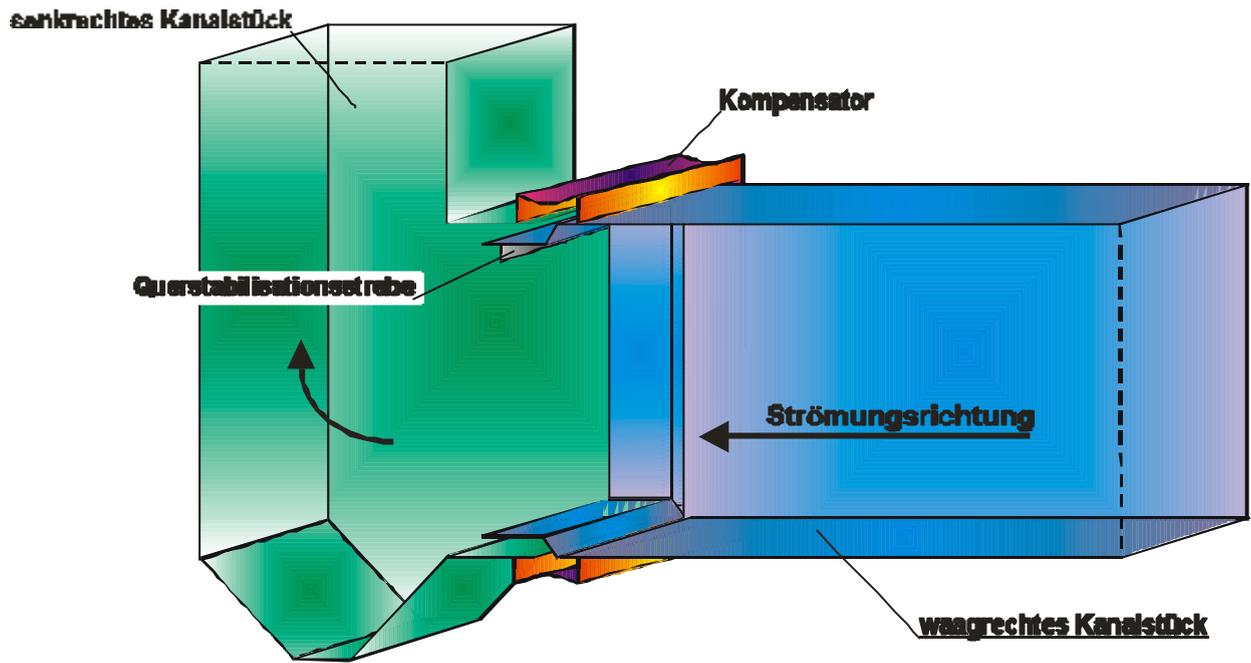
Bild 1.3: Skizze des Rauchgaskanals im Kraftwerk Knepper vor dem Umbau

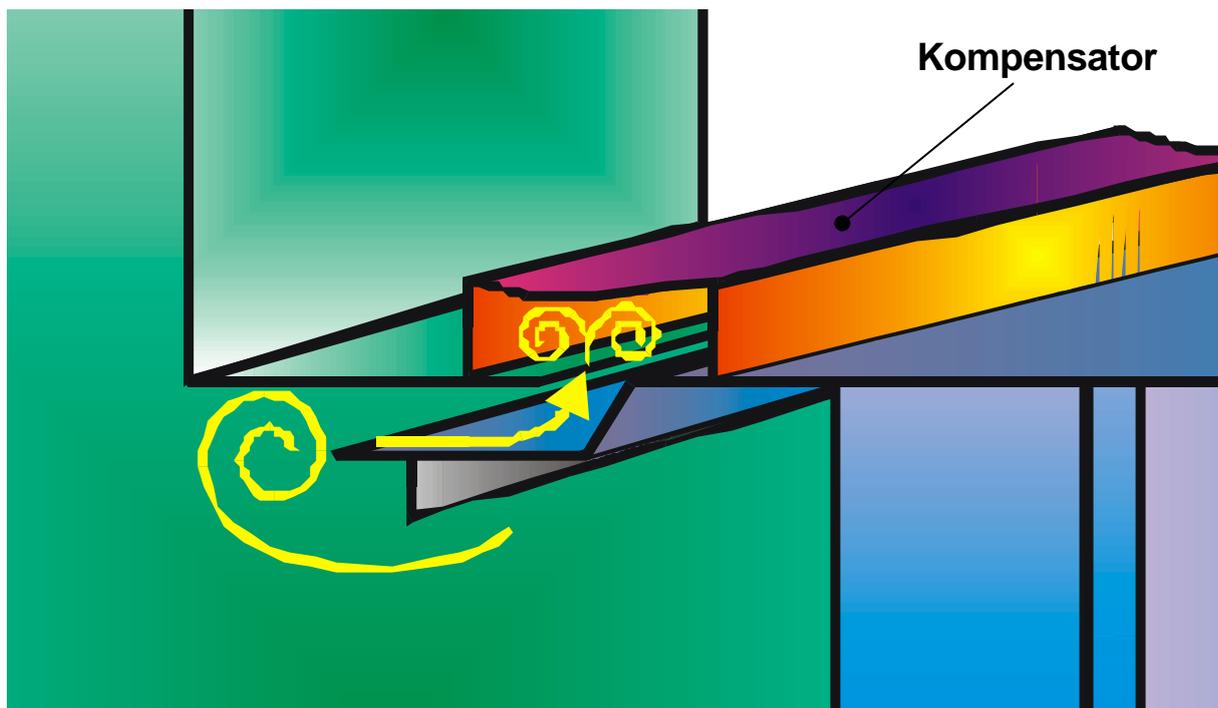
**Bild 1.5:** Skizze des zu untersuchenden Bereichs; Zustand vor dem Umbau

Der Kompensator dient in diesem Fall dazu, die zwischen dem waagerechten und dem senkrechten Teil des Kanals entstehende Dehnungsfuge abzudichten (**Bild1.5**). Es handelt sich bei dem untersuchten Kompensator um einen Gewebekompensator, da die Hauptbewegungsrichtung, bedingt durch die Längendehnung des Kessels in lateraler Richtung erfolgt. Der Kompensator ist als sogenannter Mehrlagen-Gewebekompensator, bestehend aus einem 7-lagigen Hauptkompensator und einem 5-lagigen Vorkompensator ausgeführt.

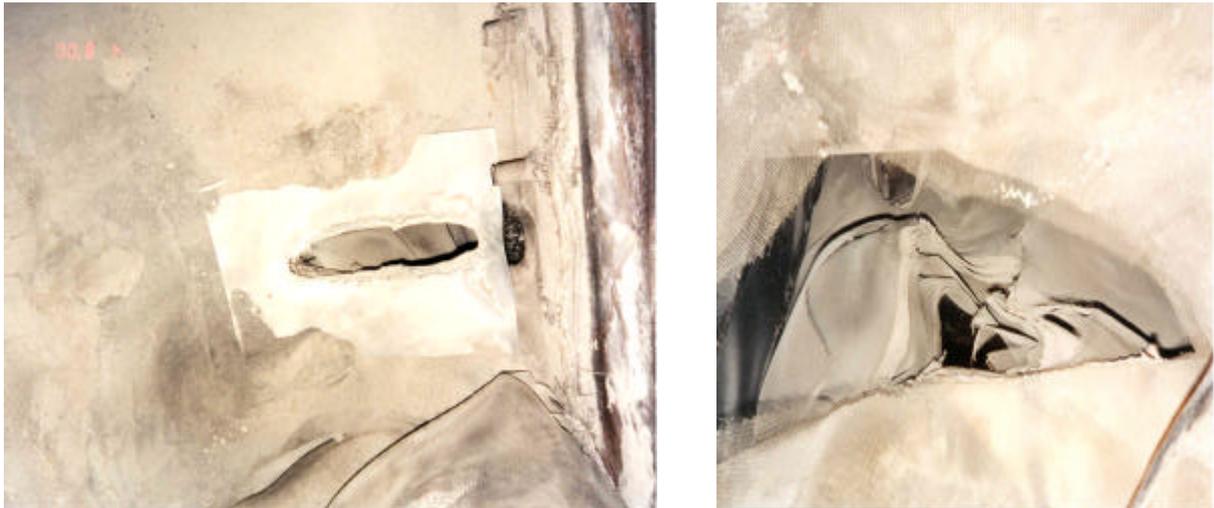
**Bild 1.6 und 1.7:** beschädigter Gewebekompensator

In der entstandenen Fuge entwickelte sich am ursprünglichen Strömungsleitsystem ein Strömungswirbel, der mit den im Rauchgas enthaltenen Staubpartikeln ( Reststoffe der Steinkohlebefeuerung) den Kompensator nach jeweils ca. 3 monatigem Betrieb beschädigte (**Bild 1.6 und 1.7**).

Die im Rauchgas enthaltenen abrasiven Partikel verhielten sich ähnlich einem kontinuierlichen Sandstrahl (Abrasiv-Gleitstrahlverschleiss [1]). Durch den andauernden Wirbel *fressen* sich die Partikel durch den Kompensator, der aus mehreren Schichten dünnem Edelstahldrahtnetz besteht.

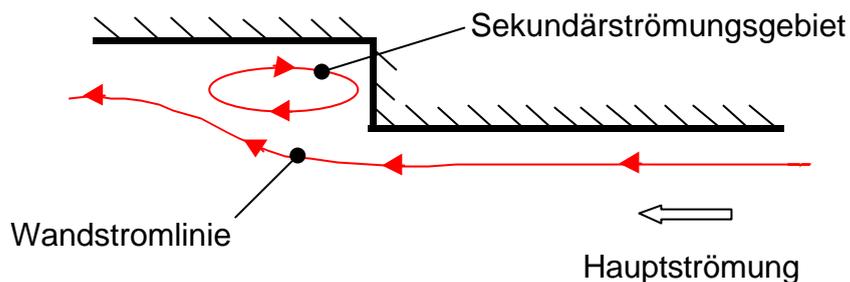
**Bild 2.1:** Schematische Darstellung der un stetigen Querschnittserweiterung mit einem Sekundärströmungsgebiet [2]

In den oberen Ecken der Kompensatoren zwischen Kessel und dem weiterführenden Abgaskanal treten Verschleißbeschädigungen des Kompensatorgewebes auf. Die beschriebene Form und die Position der Beschädigung sowie die Geometrie des Strömungskanals deuten auf ein Sekundärströmungsgebiet gemäß **Bild 2.1** als Ursache hin.

Unter der Annahme, dass das Sekundärströmungsgebiet Ursache für die Verschleißbeschädigung des Kompensators ist, wird eine geeignete Strömungsführung an der Oberseite des Kanals als konstruktive Maßnahme zur Beseitigung des Sekundärströmungsgebietes vorgeschlagen. Hinsichtlich der konstruktiven Veränderungen ausschließlich an der Oberseite des Kanals und in den oberen Ecken wird die Bewegung der Kanäle aufgrund von Temperaturänderungen bei Hoch- und Abfahrten des Kraftwerks berücksichtigt.

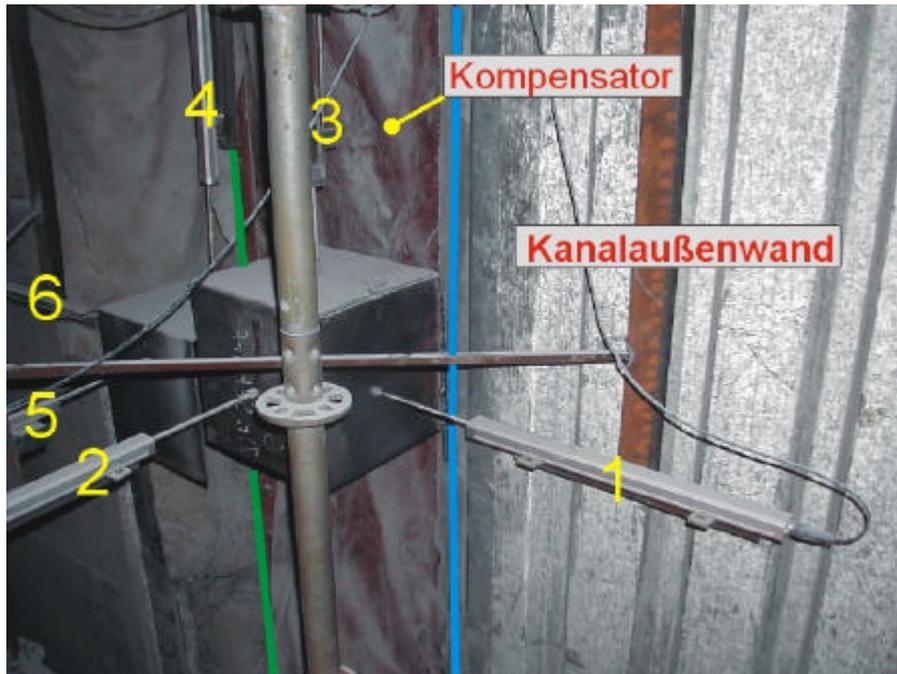
**Bild 2.2:** Anordnung der Wegaufnehmer, Foto: Scharf (e-on) [2]

Mit Hilfe kommerzieller Wegaufnehmer (**Bild 2.2**) und einer Datenerfassung sind die Bewegungen der Kanäle von Herrn Dipl.-Ing. Scharf, Ingenieur der e-on Kraftwerke GmbH, ermittelt worden.

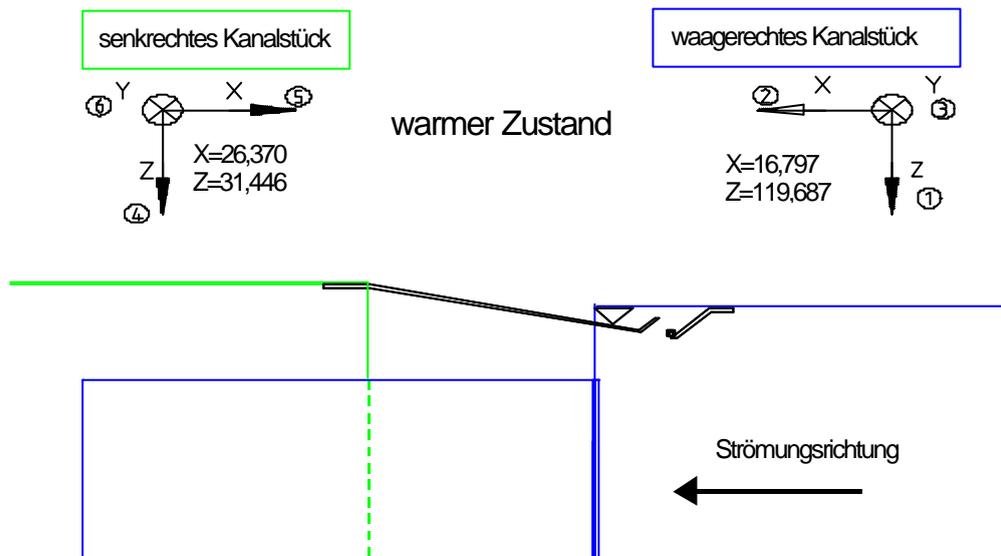
**Bild 2.3:** Zuordnung der Messkanäle zu den Koordinatenrichtungen [2]

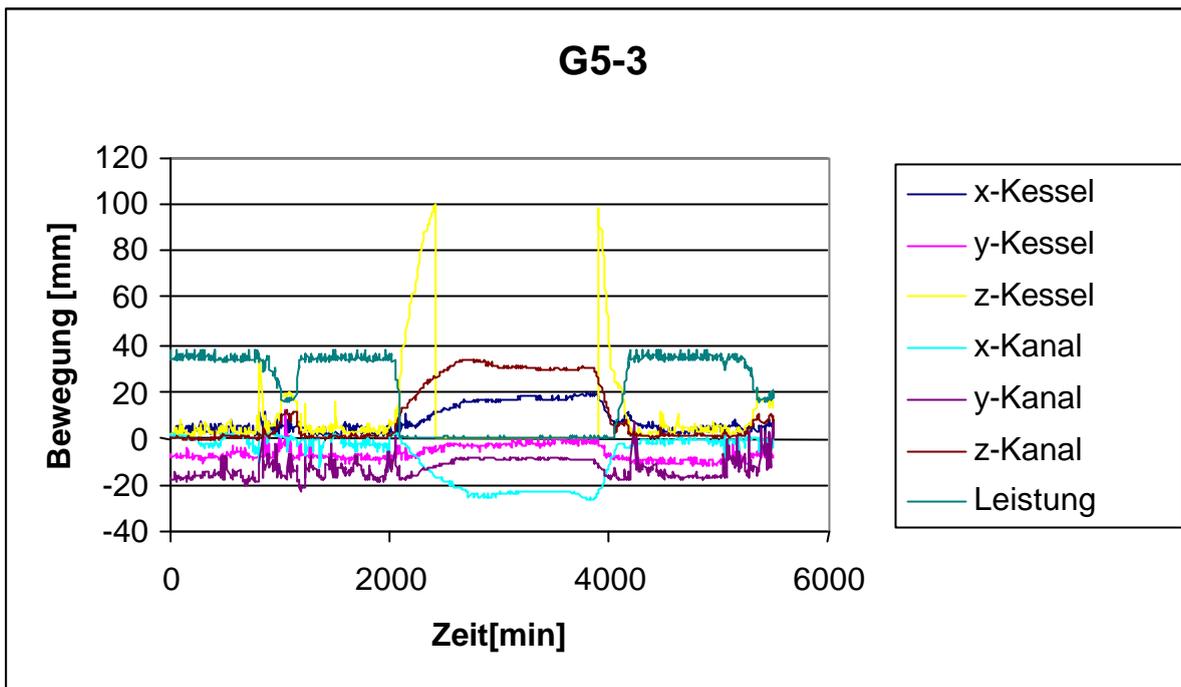
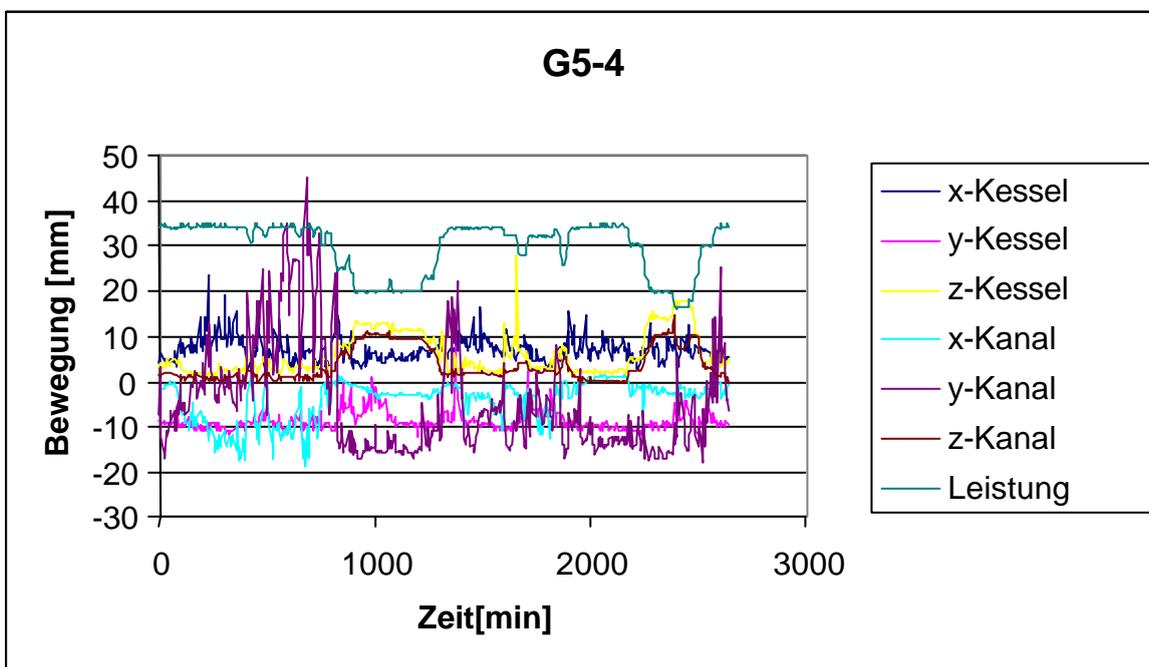
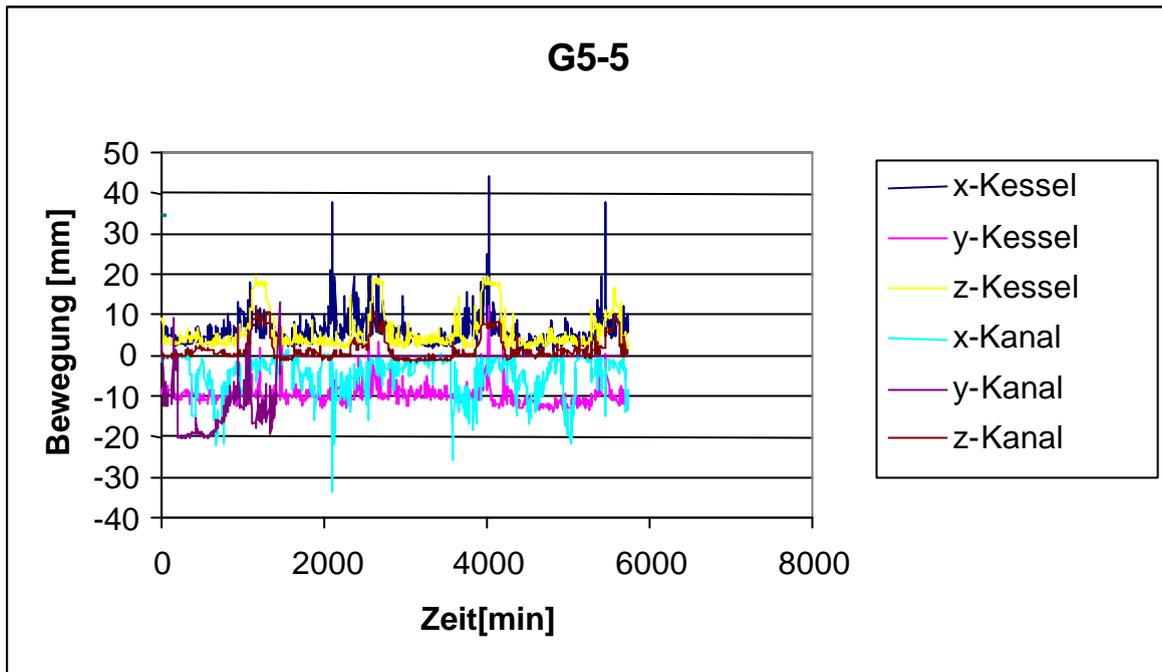
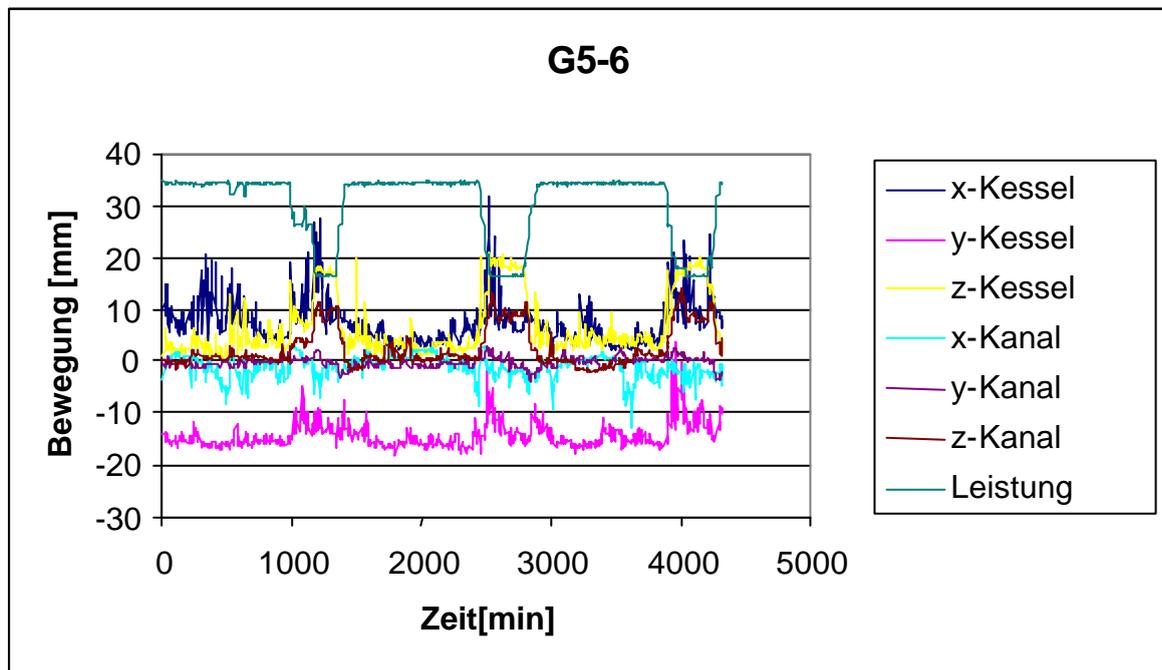
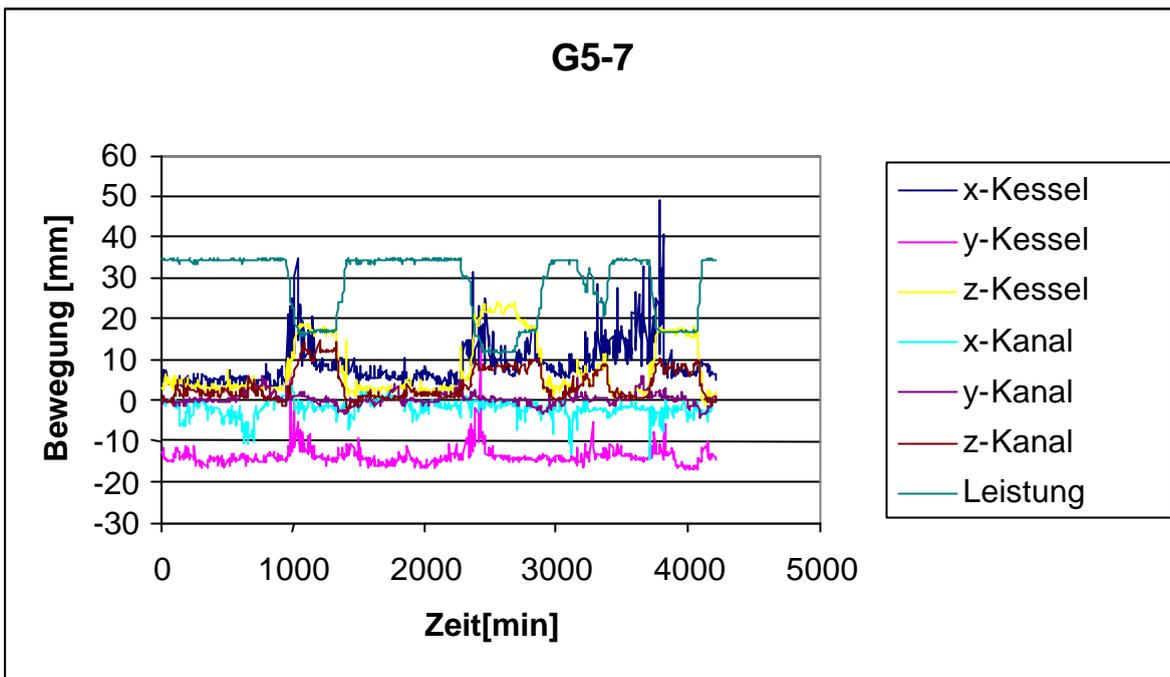
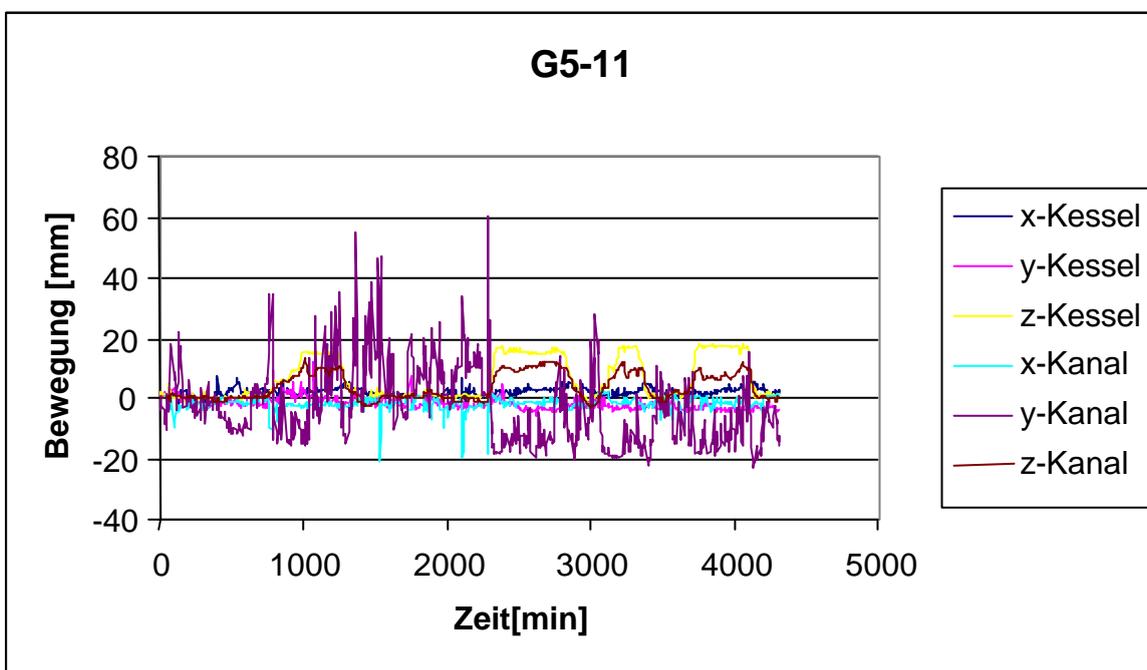
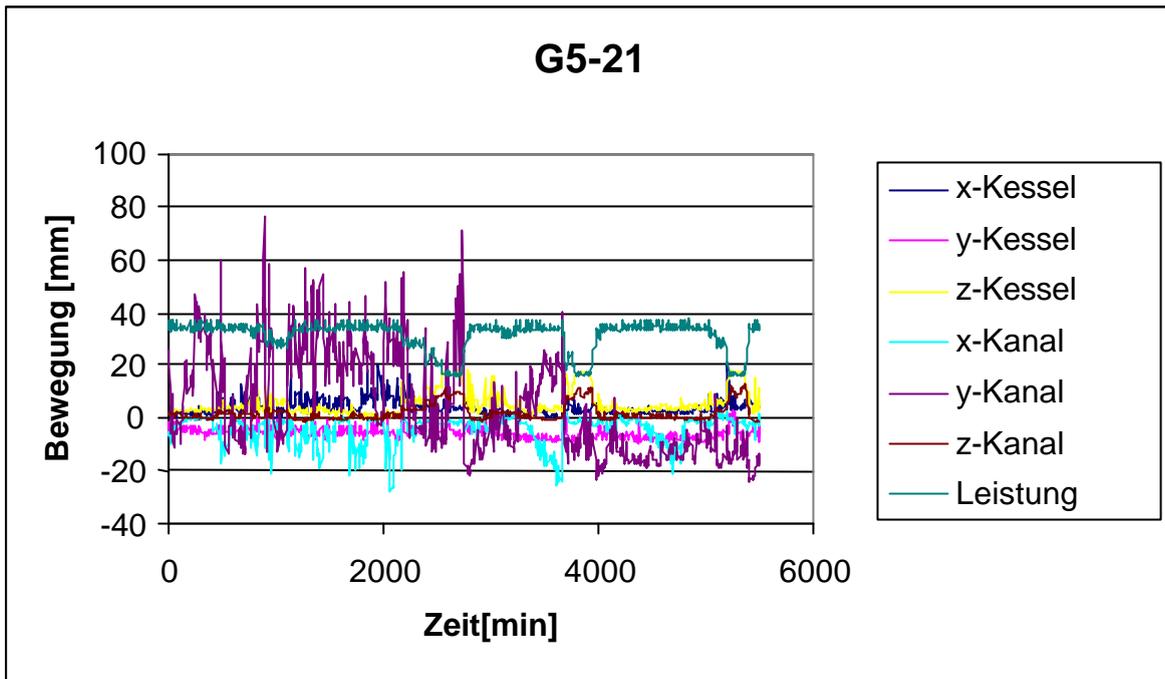
Die **Bilder 2.4 bis 2.10** zeigen die grafische Darstellung der zur Verfügung gestellten Messungen. Die Leistung des Kraftwerks ist jeweils aus Skalierungsgründen um den Faktor 10 verkleinert worden. Dargestellt ist in **Bild 2.11** exemplarisch noch einmal die Bewegung für die Messung G5-3 vom 07.03.2000. Diese Messung zeigt die extremste Auslenkung während eines Lastwechsel von Vollast (360 MW) auf vollständige Abschaltung.

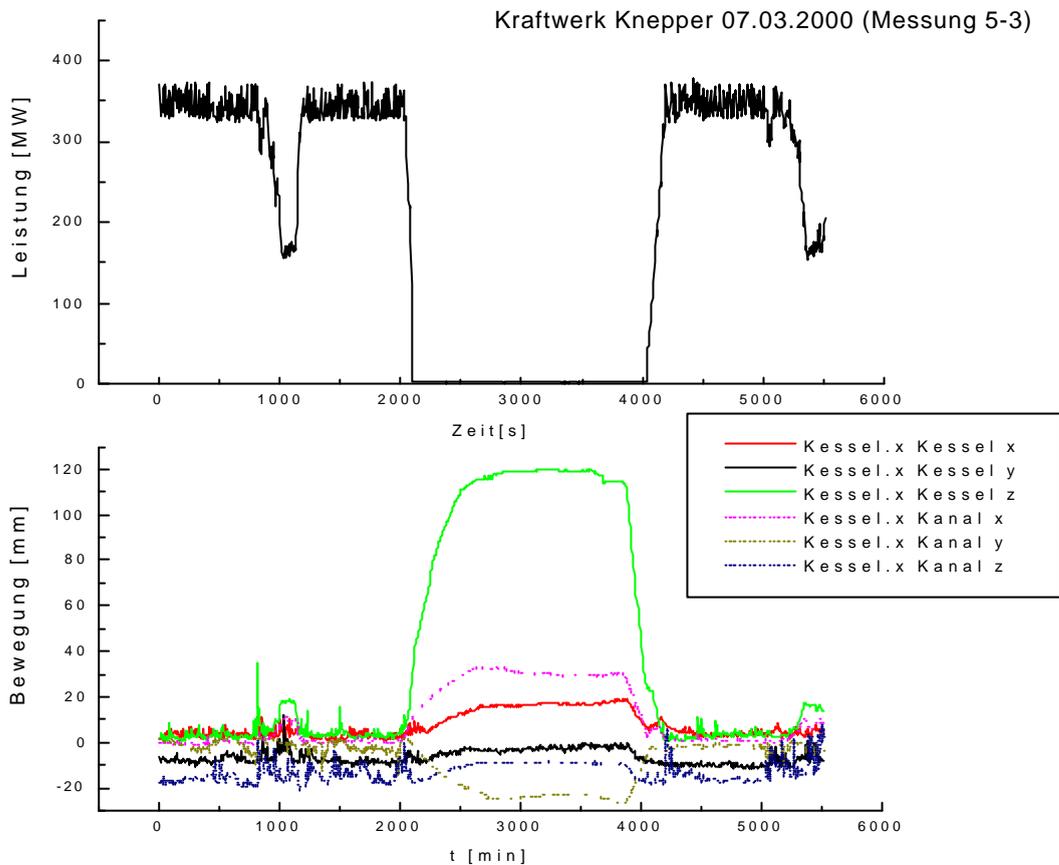
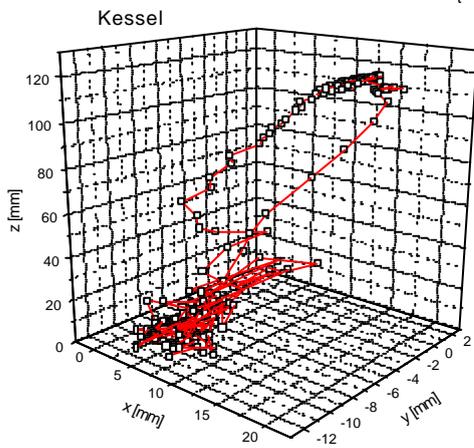
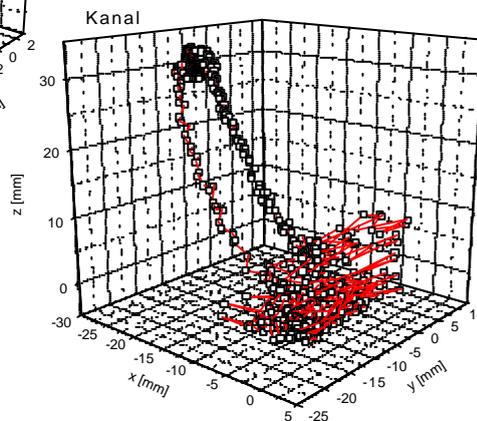
**Bild 2.11:** Bewegung von Kanal und Kessel-Kanal, Messung G5-3 vom 07.03.2000 [2]

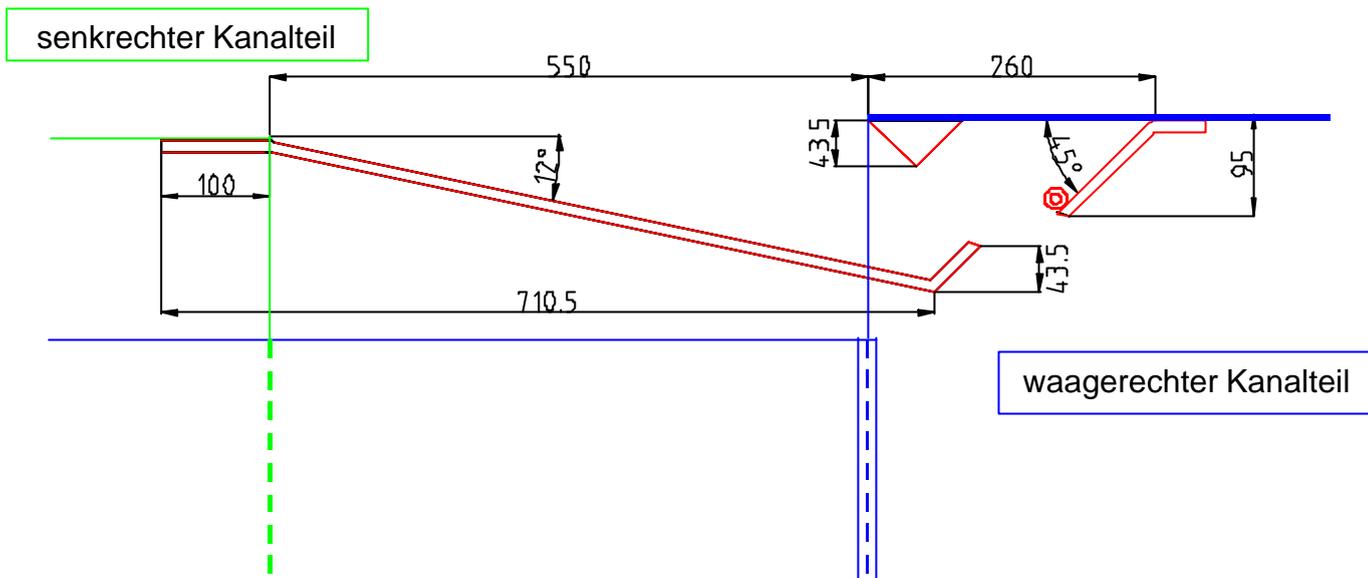
**Bild 2.12:** Konstruktion mit Leitblechen im Bereich des Kompensators, Position oben, Zustand kalt [2]

Zur Verbesserung der Strömungsführung werden auf beiden Kanalseiten des Kompensators nur an der Oberseite Leitbleche gemäß der in **Bild 2.12** dargestellten Konstruktion vorgeschlagen. Die Leitbleche müssen in Strömungsrichtung mechanisch verstärkt werden, um ein Durchhängen ausschließen zu können. Aus diesem Grund ist bereits ein Rohr als Versteifung an der Vorderkante des Leitblechs am waagerechten Kanalteil vorgesehen.

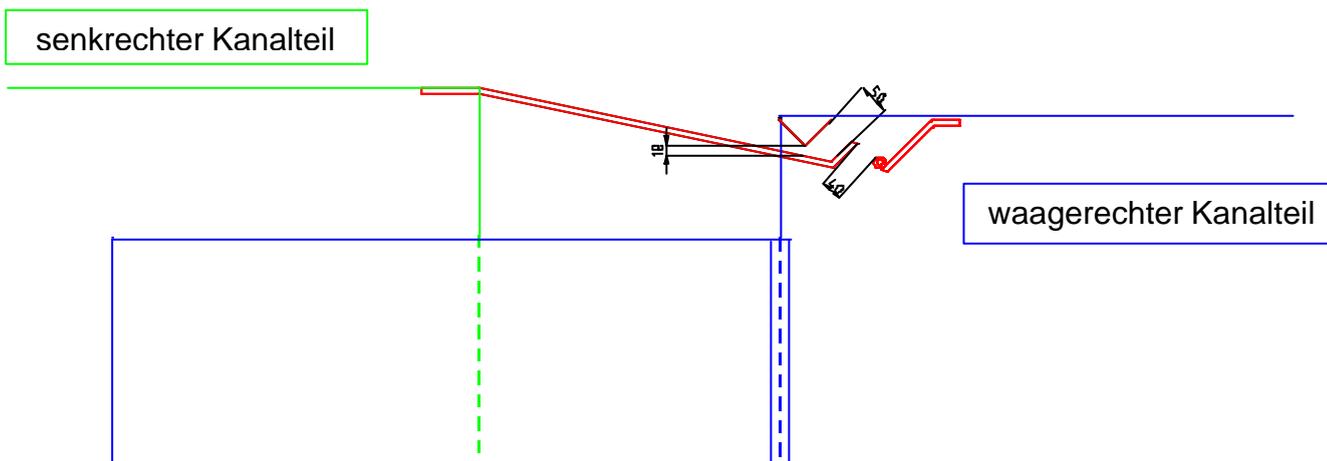
**Bild 2.13:** Konstruktion mit Leitblechen im Bereich des Kompensators, Position oben, Teillastzustand gemäß Messung G5-6, MP 832, vom 21.03.2000 [2]

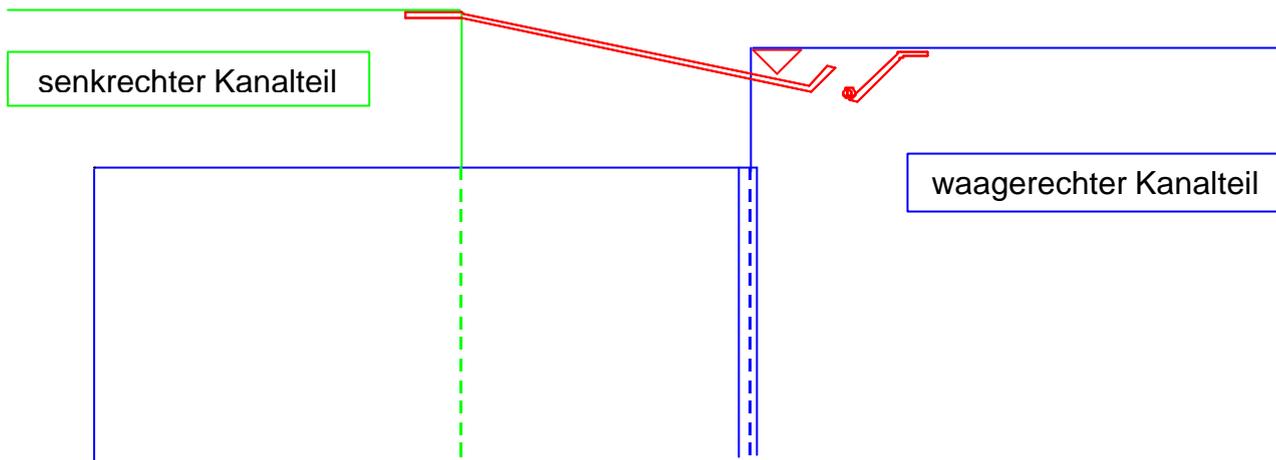
**Bild 2.14:** Konstruktion mit Leitblechen zum Kessel und zum Kanal, Position oben, Zustand warm, Volllast gemäß Messung G5-3 vom 07.03.2000 [2]

Im warmen Zustand bei Volllast des Kraftwerks schließen die Leitbleche aufeinander, (**Bild 2.14**), und schützen den Kompensator. Durch die stetige Strömungsführung der Leitbleche bildet sich kein Sekundärströmungsgebiet mit einer Walze gemäß **Bild 2.1**. Im Teillastzustand (**Bild 2.13**) stellt die Anordnung der beiden Leitbleche praktisch ein Labyrinth dar, so dass die Zufuhr an Strömungsenergie hinter das obere Leitblech zwischen Blech und Kompensator behindert wird. Ein Schließen des Spalts schon bei Teillast wäre nur möglich, sofern die auftretenden mechanischen Spannungen bei der Änderung von Teillast auf Volllast von den Kanalstrukturen aufgenommen werden könnten.

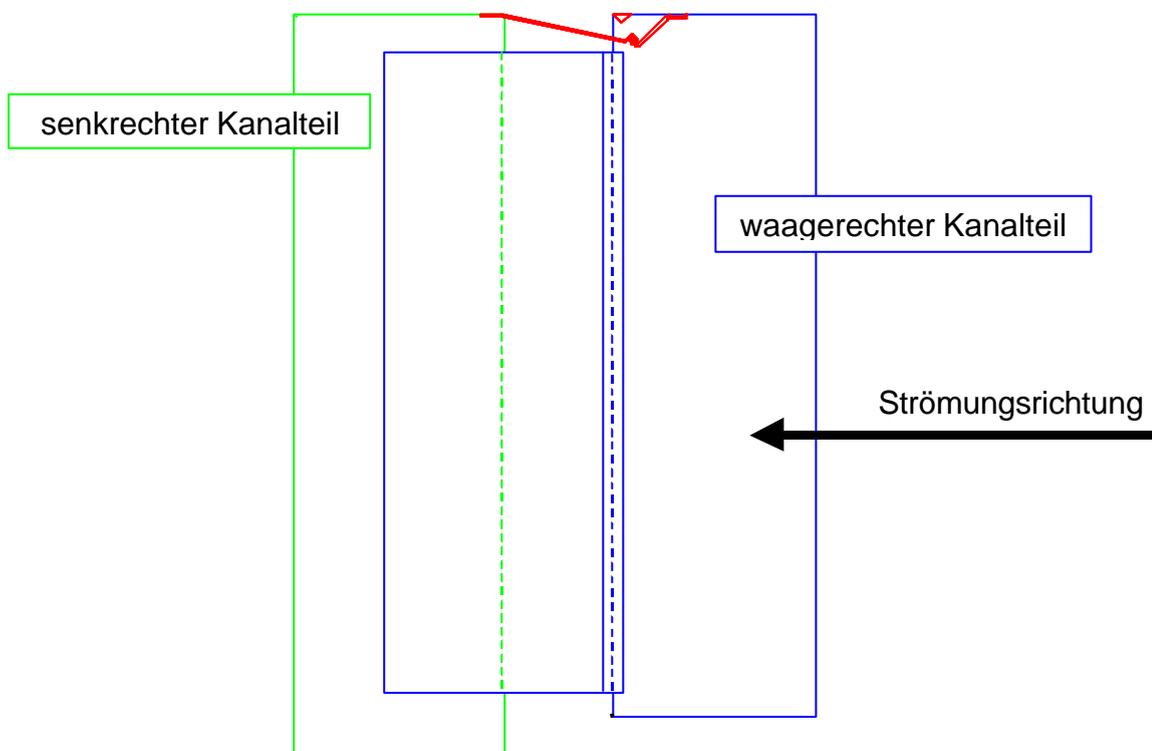
**Bild 2.15:** Seitenansicht der Konstruktion mit Leitblech, Zustand kalt [2]

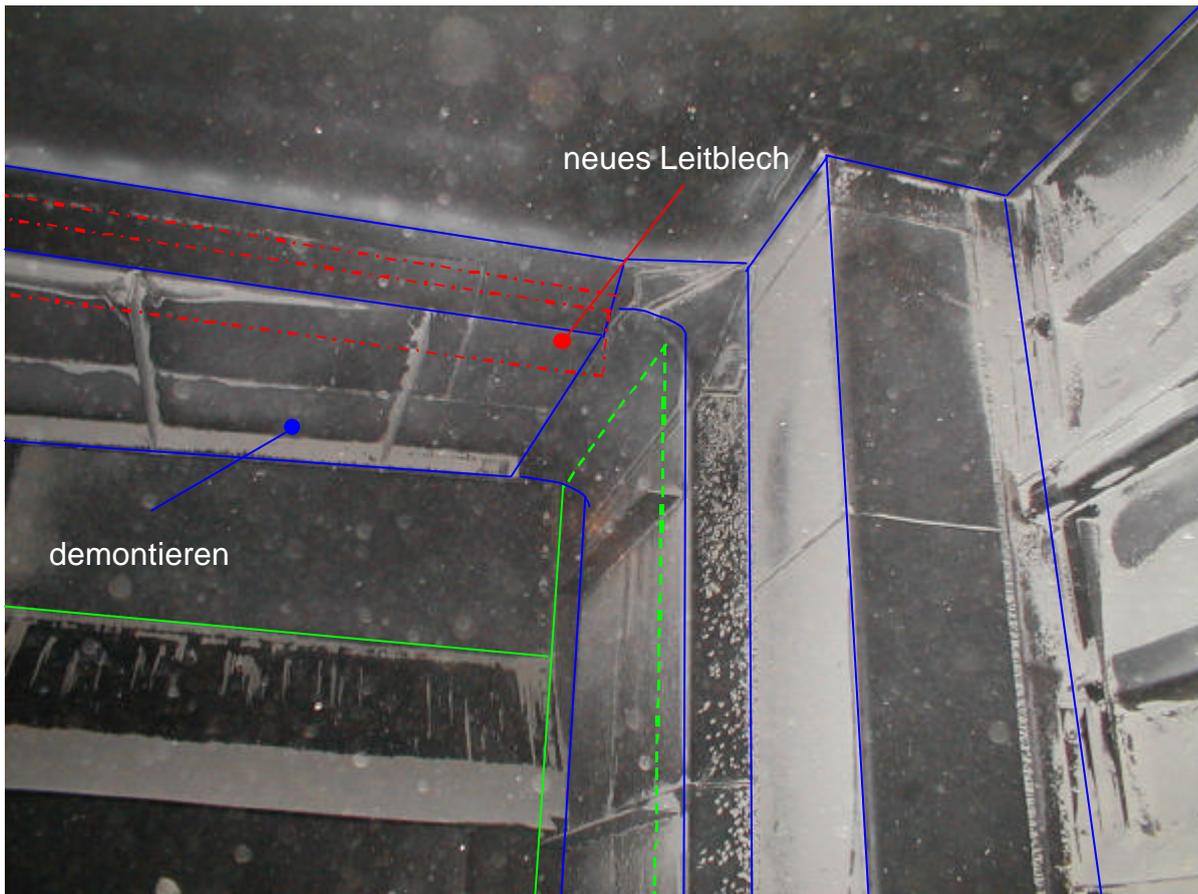
**Bild 2.16:** Blick vom waagerechten in den senkrechten Kanal, schematische Darstellung des zu demontierenden Blechs in den oberen Ecken [2]

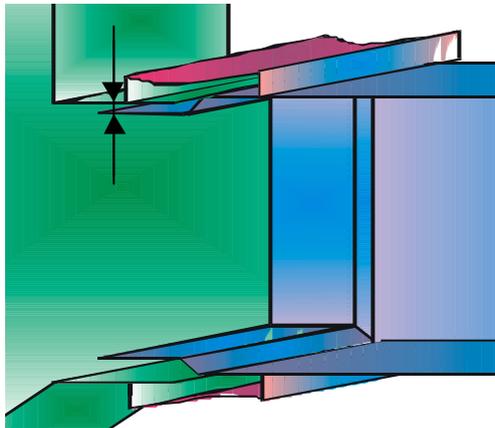
**Bild 3.1:** Skizze des Kanals: Bereich des Kompensators im kalten Zustand

Während des Betriebes, unter Volllast des Kraftwerkes, senkt sich das waagerechte Kanalstück gegenüber dem senkrechten Teil ab. Durch diese Relativbewegung schließt sich weitgehend der untere Teil der Dehnungsfuge zwischen den Kanalstücken. Da sich die Querschnitte der beiden Kanalstücke jedoch bei Wärmeeinwirkung gleich verhalten, vergrößert sich durch das Absenken des Kanals die Fuge im oberen Bereich.

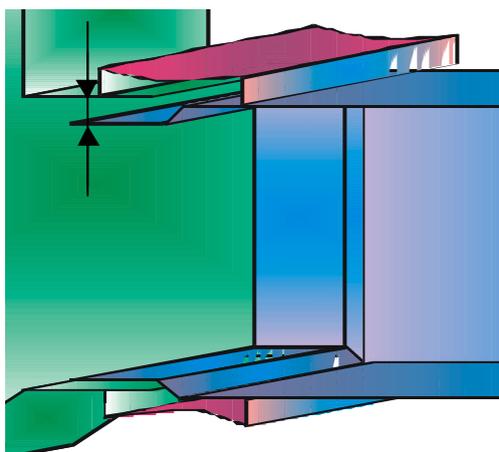
**Bild 3.2:** Skizze des Kanal: Bereich des Kompensators im warmen Zustand

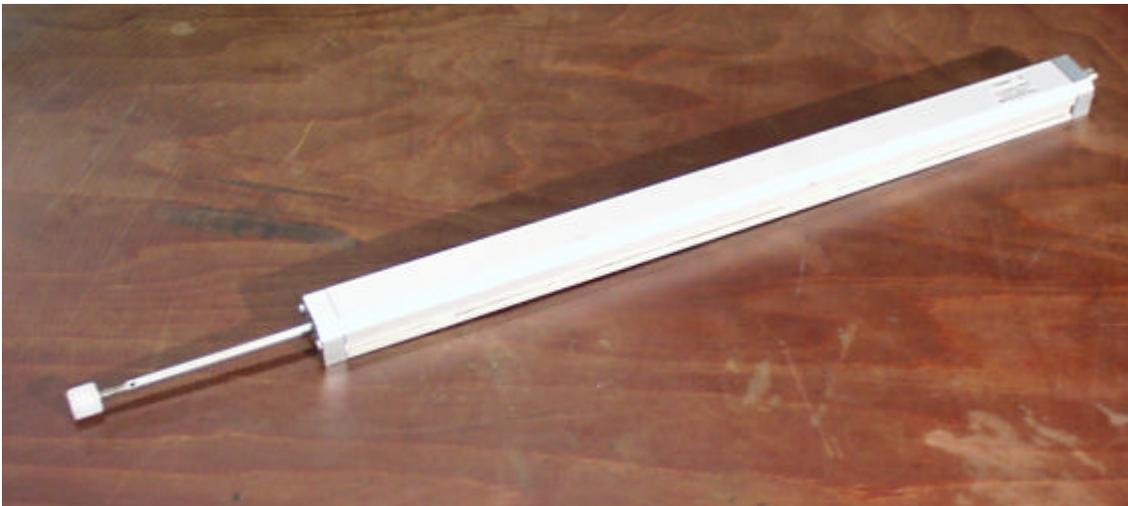
**Bild 3.3:** Wegaufnehmer: Typ RH28/400-AF; Hersteller: TWK-Elektronik

**Technische Daten des Wegaufnehmers:**

Nutzhub (mm)	400+2
Linearität (%)	0,1
Widerstand ( $k\Omega \pm 20\%$ )	10
Belastbarkeit (W)	6
Gesamtgewicht (g)	970

Um die Größe der Relativbewegung zu messen, wurden an den Kanalstücken Wegaufnehmer angebracht. Diese Wegaufnehmer sollten die Bewegung der Kanalstücke in allen Richtungen aufnehmen. Die in diesem Fall benutzten Wegaufnehmer sind Präzisions-Potenzimeter der Firma TWK-Elektronik (**Bild 3.3**). Durch Ein- und Ausfahren des Stößels wird in dem Wegaufnehmer ein Kunststoffschlitten (**Bild 3.4**) bewegt. Eine Kontaktbrücke auf diesem Schlitten verbindet zwei Leitungsbahnen. Durch das Verschieben des Schlittens wird der Widerstand des Wegaufnehmers verändert. Mit Hilfe dieser Widerstandsänderung kann man, bei einer angelegten Gleichspannung, den zurückgelegten Weg des Stößels ermitteln.

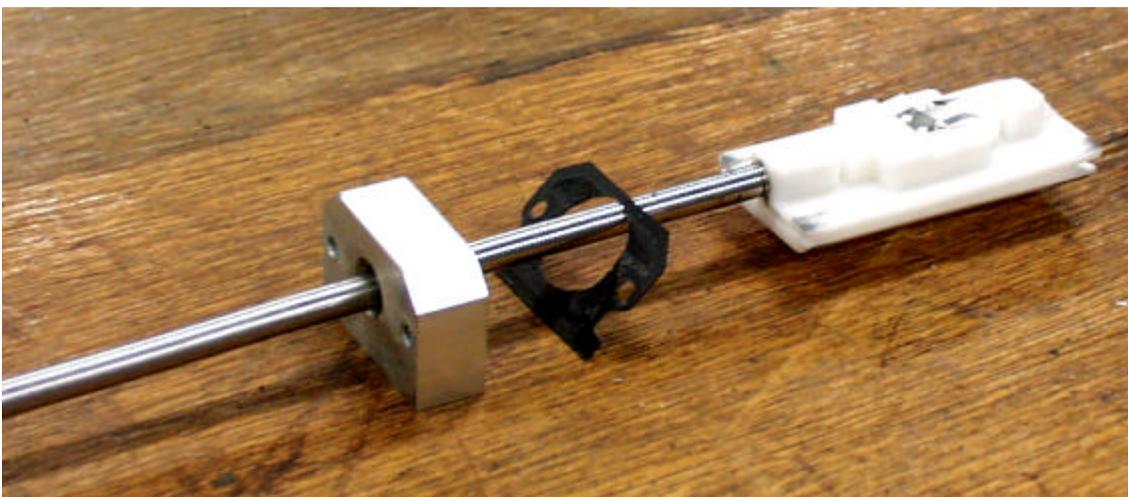
**Bild 3.4:** Kunststoffschlitten mit Kontaktbrücke

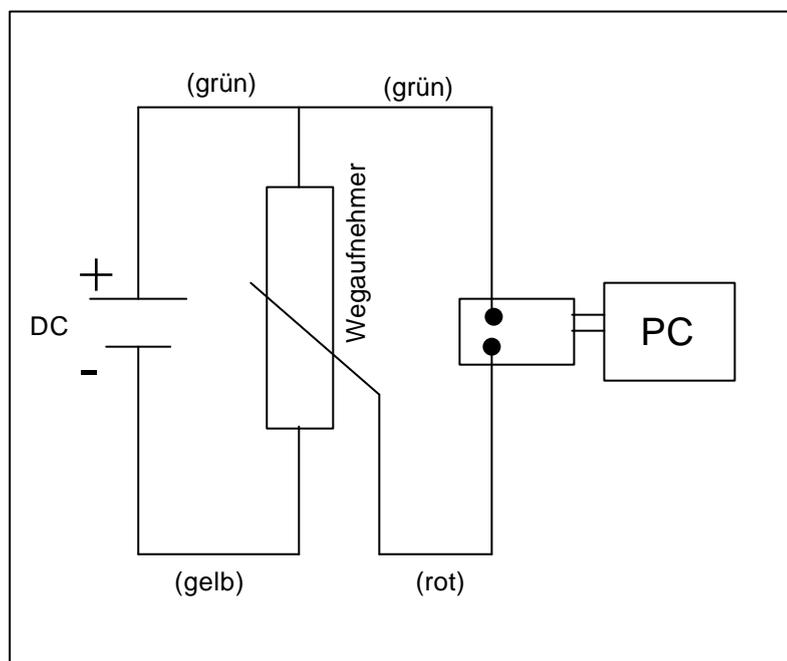
**Schaltplan: Anschluß der Wegaufnehmer an den PC**

An dem Rauchgaskanal im Kraftwerk Knepper wurden die Wegaufnehmer in den drei Koordinatenachsen an beiden zu untersuchenden Kanalstücken angebracht, um die Relativbewegung des Kanals zu untersuchen.

Die Wegaufnehmer waren über eine Schnittstelle mit einem PC verbunden. Mit einer ISA-Universalmeßkarte **PC16TR** der Firma **BMC** wurden die Meßdaten über das Meßprogramm **Next View/NT 3.1** in den PC eingelesen und bearbeitet.

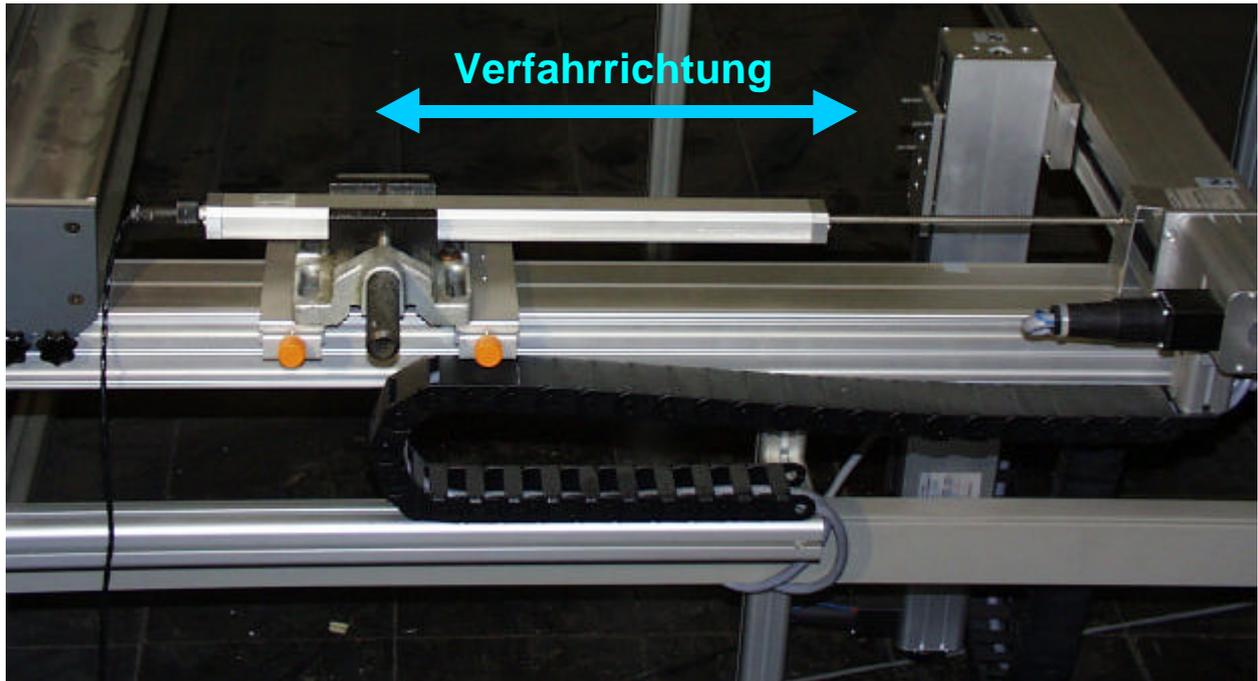
Die Tests wurden bei konstanter Ein- und Ausfahrgeschwindigkeit mit allen Wegaufnehmern durchgeführt. Bei einem Wegaufnehmer, der zuvor stichprobenartig ausgewählt wurde, ist dieser Versuch auch mit ruckartig unterbrochenem Vorschub durchgeführt worden. Dieser unterbrochene Vorschub sollte die Einsatzbedingungen vor Ort im Kraftwerk simulieren.

**Bild 3.2.1:** Testvorrichtung für Wegaufnehmer
