# Diplomarbeit

Studienrichtung: Maschinenbau  
Fachrichtung: Konstruktionstechnik

Optimierung des Leitblechsystems am Kompensator eines Rauchgaskanals im Kohlekraftwerk Knepper (Dortmund)

Dezember 2000

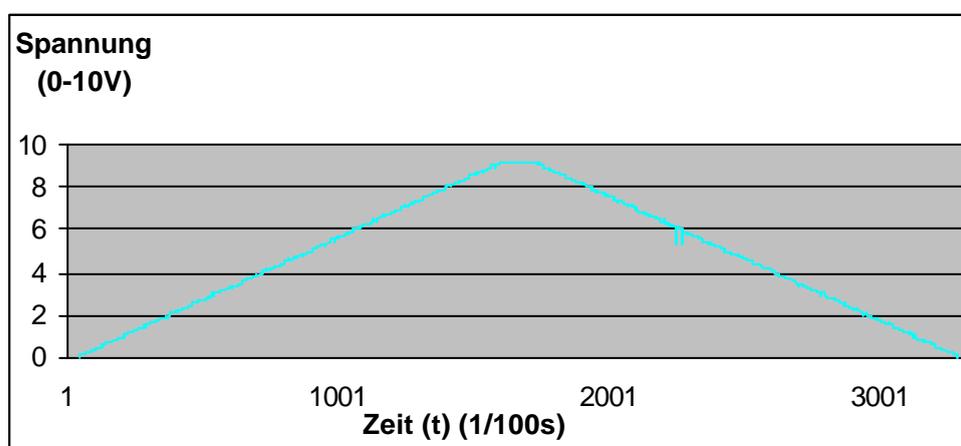
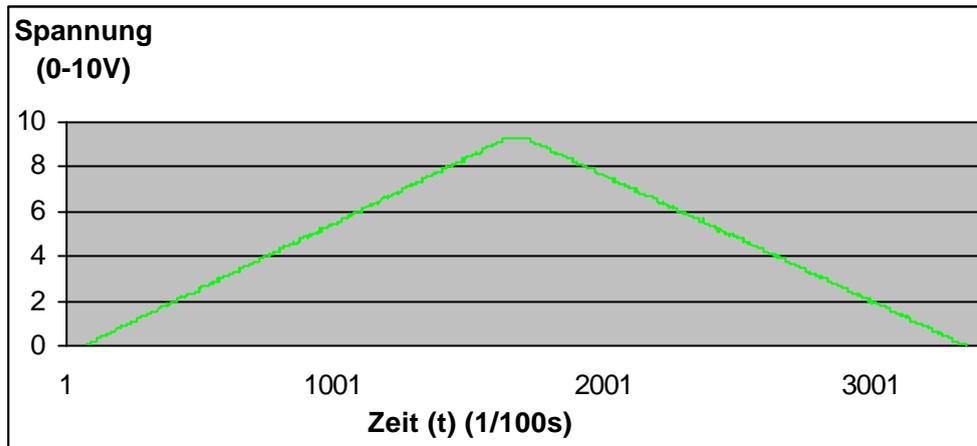
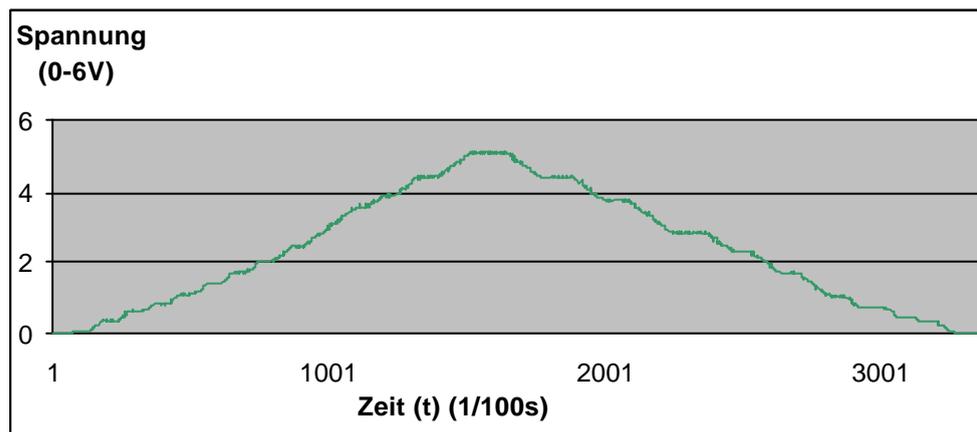
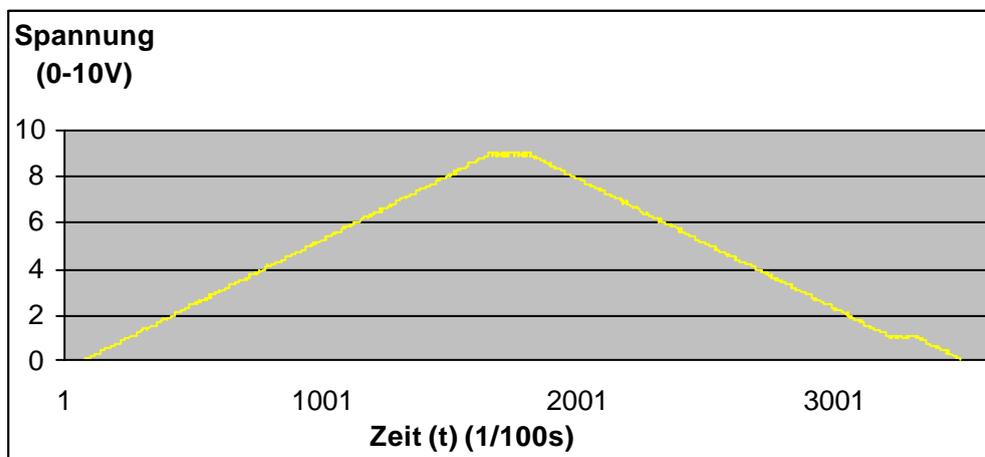
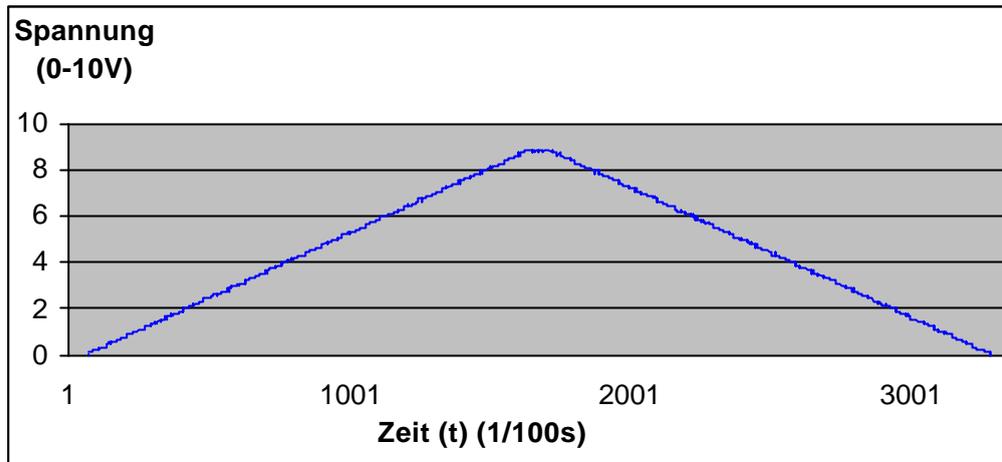
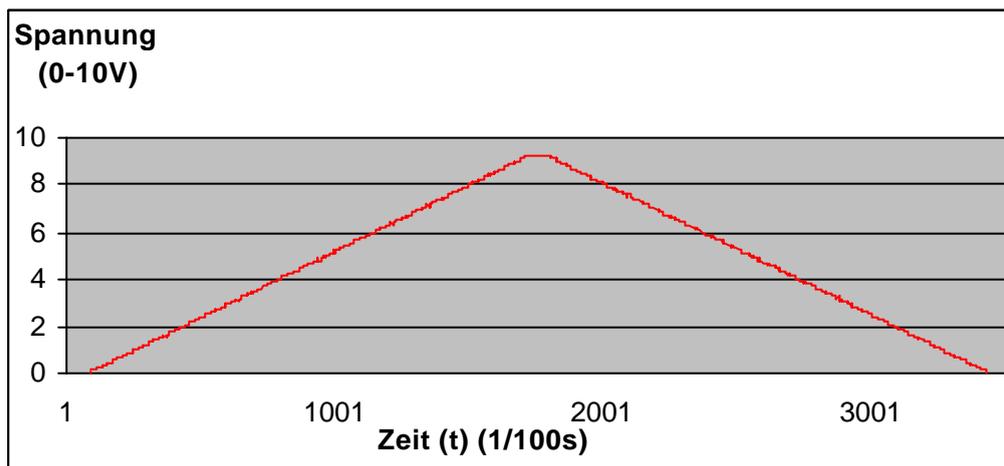
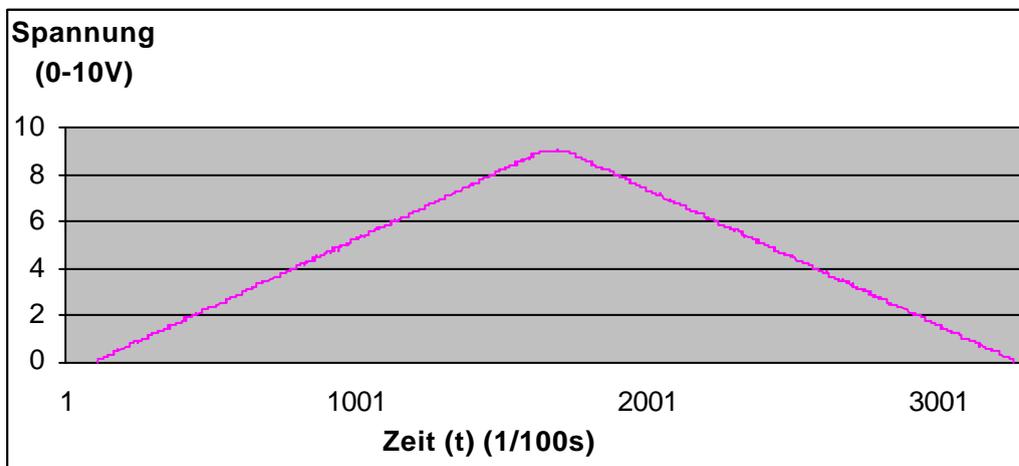
### Auswertungsdiagramme

Anhand der Auswertungsdiagramme ist zu erkennen, dass nur bei dem Test mit dem Wegaufnehmer Nr. 1 eine minimale Abweichung zu erkennen war, die aber bei einem erneuten Durchlauf des Versuches nicht wieder reproduzierbar war.

Bei den Tests mit den Wegaufnehmern konnte nur deren volle Funktionstauglichkeit festgestellt werden. Die Meßkarte PCI-BASE 50/300 und Programm Next View/NT haben die Meßwerte ohne Fehler aufgenommen.

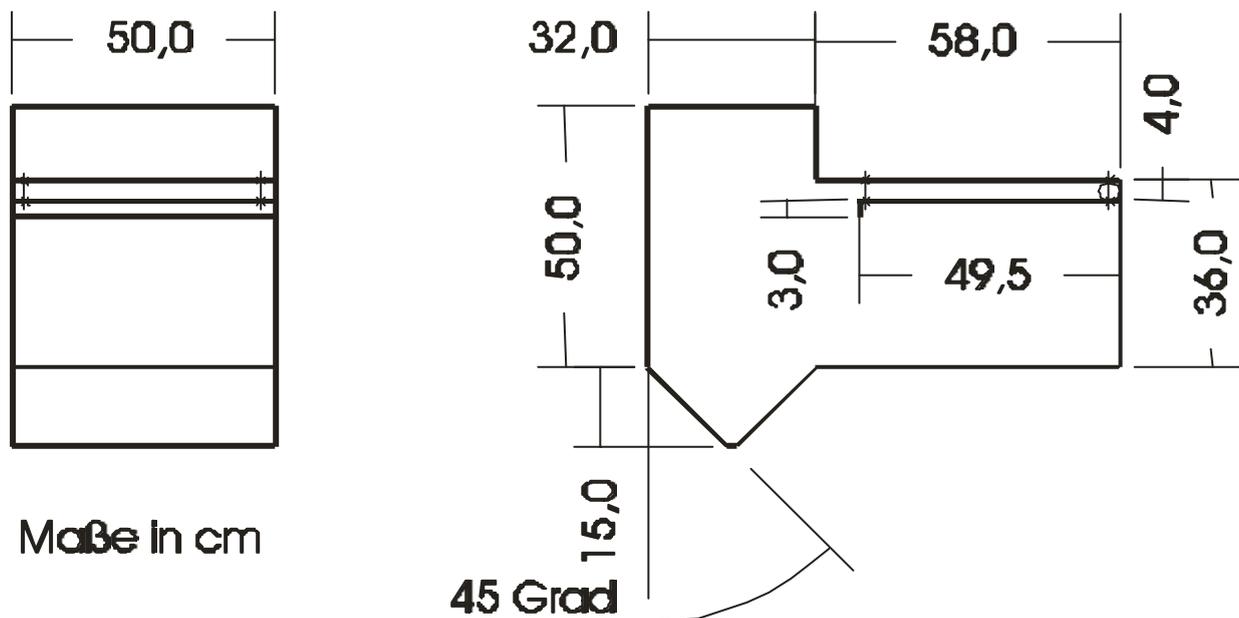
**Bild 4.1** zeigt eine Skizze des Modells, das eine vereinfachte Ausführung des Rauchgaskanals im Kraftwerk Knepper darstellen soll. Im Gegensatz zu dem aus mehreren Kanalstücken bestehenden Rauchgaskanal, ist das Modell zur Vereinfachung aus nur einem Kanalstück gefertigt. Da in dieser Untersuchung das Hauptaugenmerk auf den oberen Übergang vom waagerechten zum senkrechten Teilstück gelegt wird, ist auch nur diese Kanalfläche variabel konstruiert. Diese variable Kanalfläche soll die relative Bewegung der Kanalstücke zueinander simulieren, die durch Temperaturdifferenzen im Anfangs- und Endzustand während des Betrieb entstehen.

**Bild 4.1:** Skizze des Modells

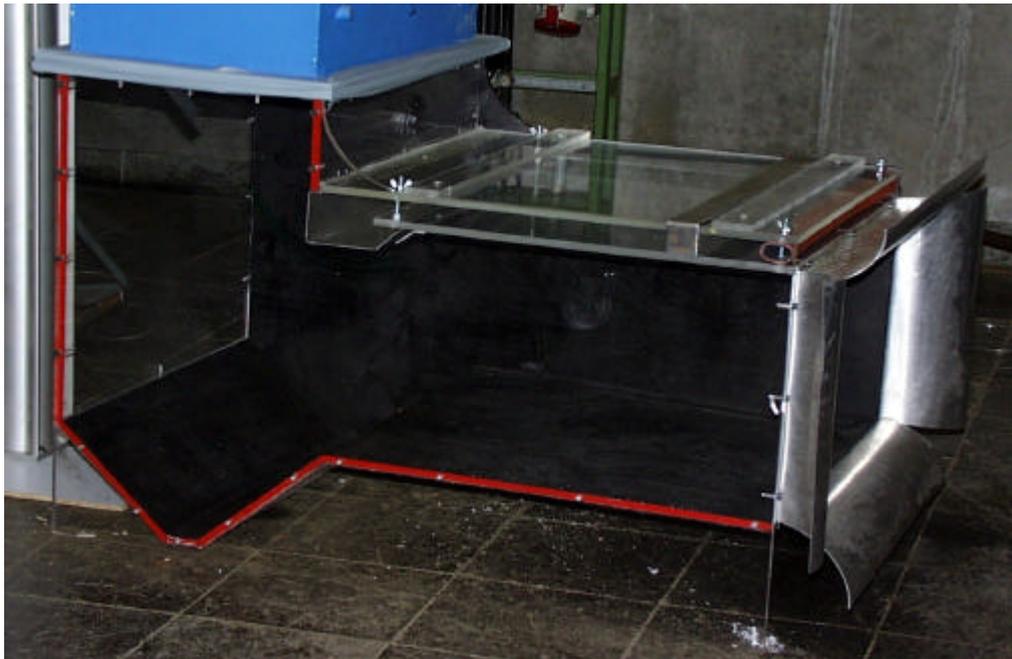
**Bild 4.2:** Das Modell; bestehend aus 10mm Acrylglasplatten und 9mm Multiplex-Holzplatten (schwarz)

Zum Bau des Modells (**Bild 4.2**) wurden 10mm starke Acrylglasplatten und 9mm starkes Multiplex-Verbundholz verwendet. Die Platten sind auf Maß gesägt und das Holz ist zusätzlich schwarz lackiert worden, damit bei einer Strömungssimulation mit hellem Rauch ein besserer Kontrast zu erkennen ist. Die Platten sind miteinander verschraubt und die Fugen zusätzlich mit Silikon abgedichtet.

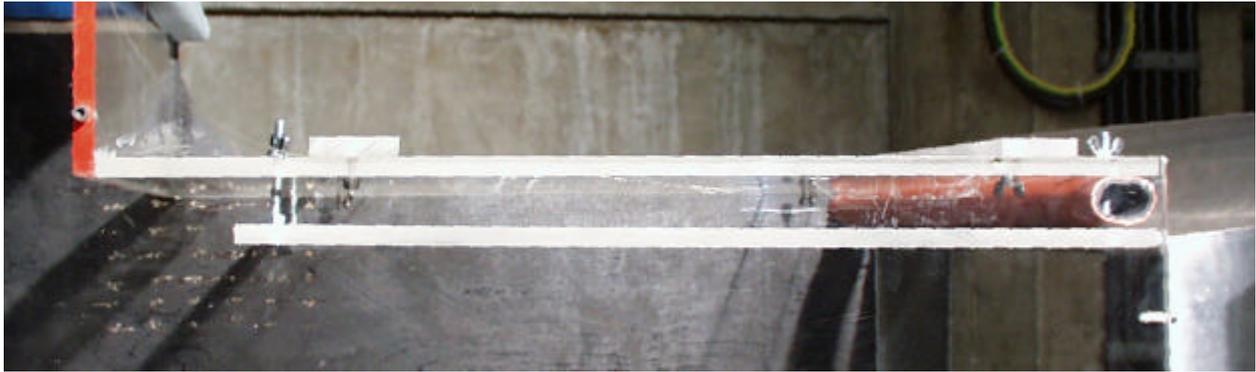
Die obere Kanalplatte des waagerechten Teils ist abnehmbar. An ihr ist eine zweite Platte angehängt, deren Abstand sich zur oberen Kanalplatte über Einstellschrauben variieren lässt. Der zwischen den Platten entstehende Spalt ist durch einen flexiblen Gummischlauch abgedichtet, so dass keine den Versuch verfälschende Zusatzströmung zwischen den Platten entstehen kann. Mit der eingebauten variablen Kanalplatte (**Bild 4.3**) soll so die Relativbewegung der beiden Kanalteile, in diesem Fall im untersuchten oberen Bereich, dargestellt werden.

**Bild 4.3:** Obere abnehmbare Kanalplatte mit variabler Unterplatte

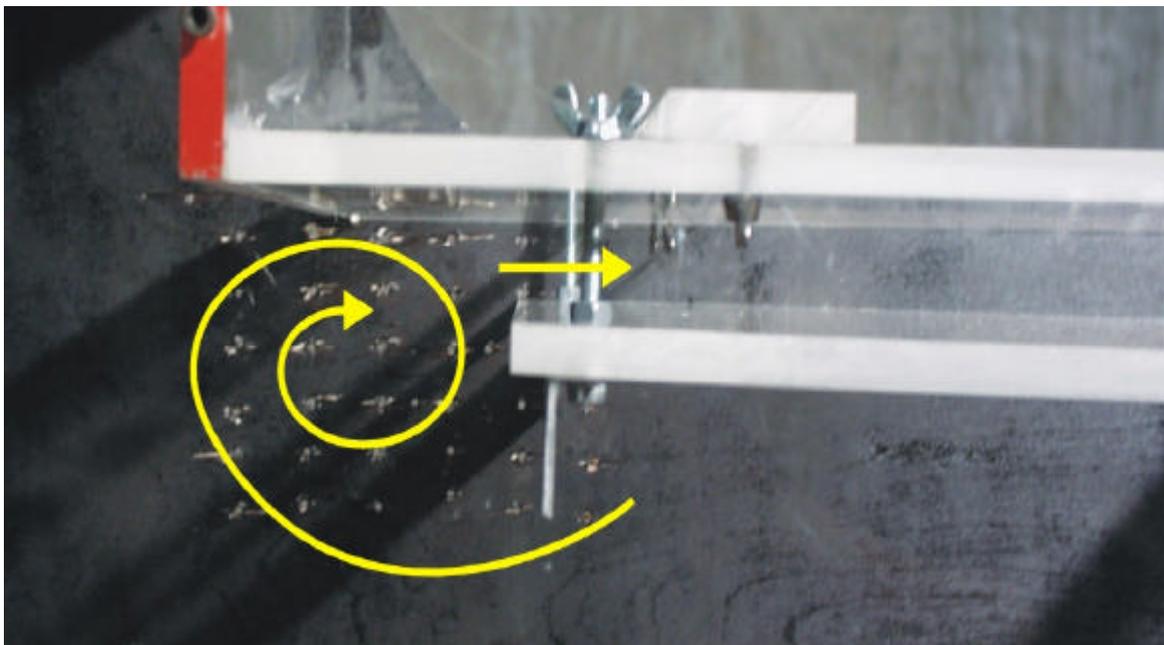
a) Zur Darstellung des Rauchgaskanals **vor dem Umbau** im Kraftwerk Knepper kann man die Platte mit einem rechtwinkligem Blech ausstatten (**Bild 4.4**). Dieses Blech soll eine Stabilisationsstrebe darstellen und den Kanal im schlechten Urzustand vor dem Umbau simulieren.

**Bild 4.4:** Kanal vor dem Umbau mit Stabilisationsstrebe

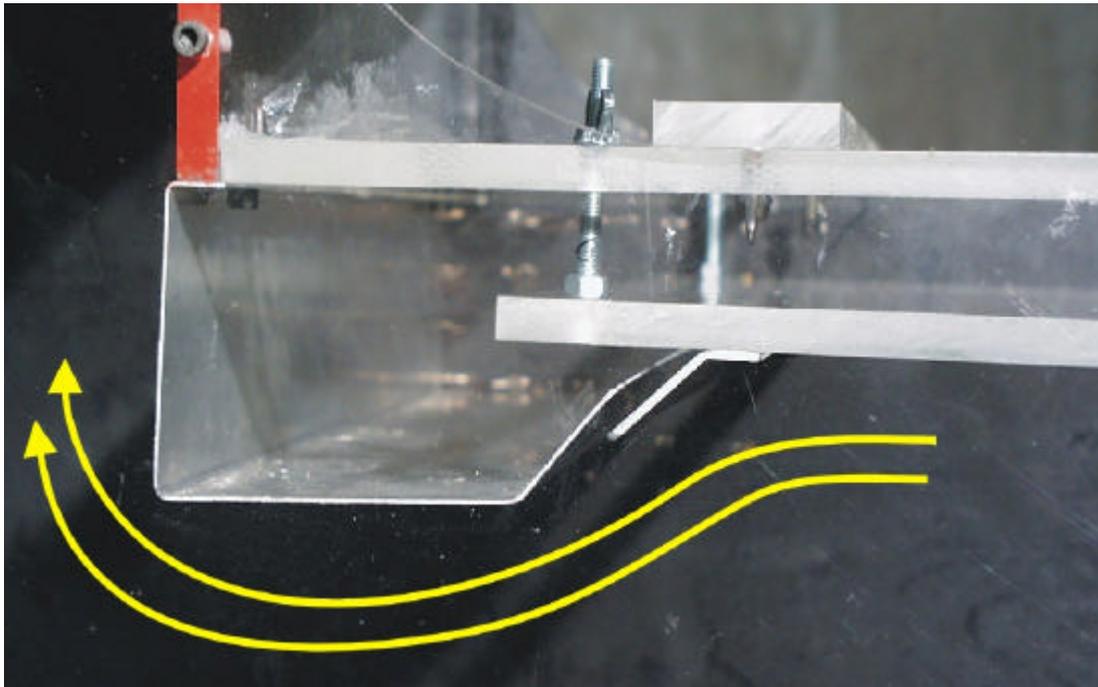
b) Die Situation **nach dem Umbau** wird durch ein abgeschrägtes Umleitblech (**Bild 4.5**) dargestellt. Dieses wird anstelle des rechtwinkligen Bleches angebracht.

Zusammen mit einem zweiten, am senkrechten Teil des Kanals befestigtem Leitblech soll so die neue Konstruktion simuliert werden, die den Wirbel beseitigt.

**Bild 4.5:** Kanal nach dem Umbau mit Strömungsleitblechen

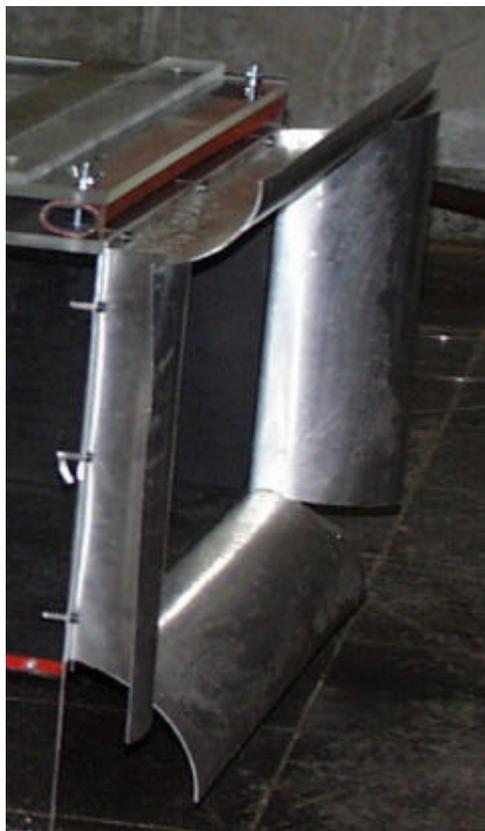
Zur Vergleichmäßigung der Eintrittsströmung sind am Kanaleintritt abgerundete Einlaufbleche gemäß einer Viertelkreis-Einlaufdüse aus Aluminium (**Bild 4.6**) angebracht. Mit Hilfe dieser Bleche legt sich die in den Kanal eintretende Strömung direkt an die Kanalwände an. Bei ersten Vorversuchen ohne die Bleche war die Strömung im Kanalmodell stark gestört, so dass noch keine Ähnlichkeit zu einer Strömung im Rauchgaskanal erkennbar war.

**Bild 4.6:** Einlauftrichter am Strömungseintritt

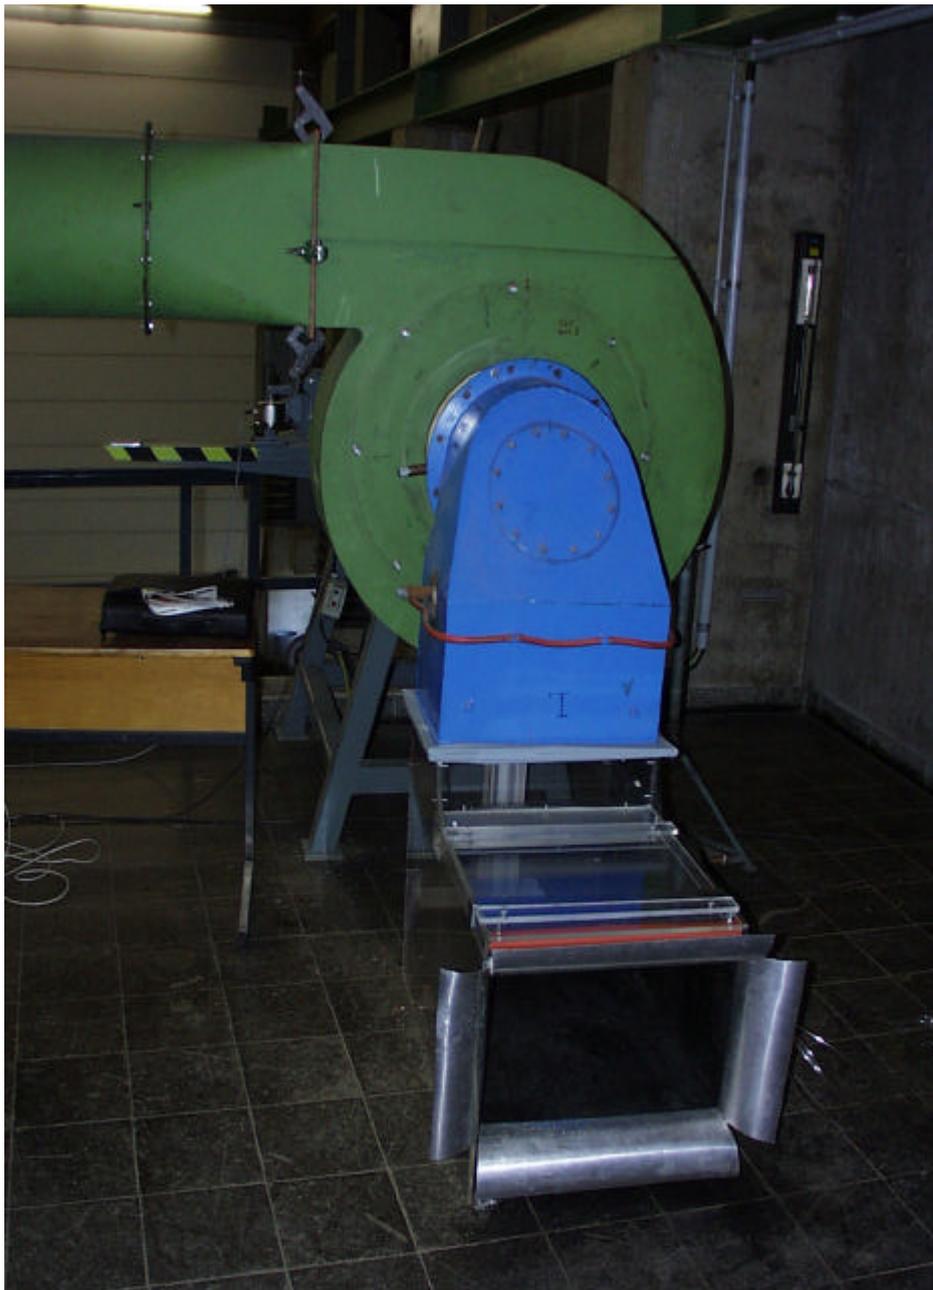
Der Versuchsstand (**Bild 5.1**) besteht aus dem Kanalmodell und einem Radialventilator (Hersteller: Fa. Pollrich). Das Kanalmodell ist an der Saugseite des Radialventilators (Modell RV 722/10.41) angeschlossen. Dieser Ventilator kann in einem Drehzahlbereich von 0-2500 Umdrehungen genutzt werden. In diesen Versuchen wurde mit einer maximalen Strömungsgeschwindigkeit von **12,6m/s** bei einer Drehzahl von 2000U/min gearbeitet.

**Bild 5.1:** Versuchsstand mit Radialventilator und Modell

Der Ventilator ist in seinem Drehzahlbereich stufenlos regelbar, hat einen Aussendurchmesser von 722 mm und wird direkt angetrieben. Die Messung der mittleren Strömungsgeschwindigkeit wurde mit Hilfe einer **Ringkammer-Messblende** nach **DIN EN ISO 5167-1 [3]** vorgenommen. An der Druckseite des Radialventilators befindet sich eine Rohrleitung, an dem diese Messung durchgeführt werden kann. Mit Hilfe der Kontinuitätsgleichung kann man dann von der mittleren Strömungsgeschwindigkeit im Rohr auf die mittlere Strömungsgeschwindigkeit in der Mitte des rechteckigen Modellkanals schließen.

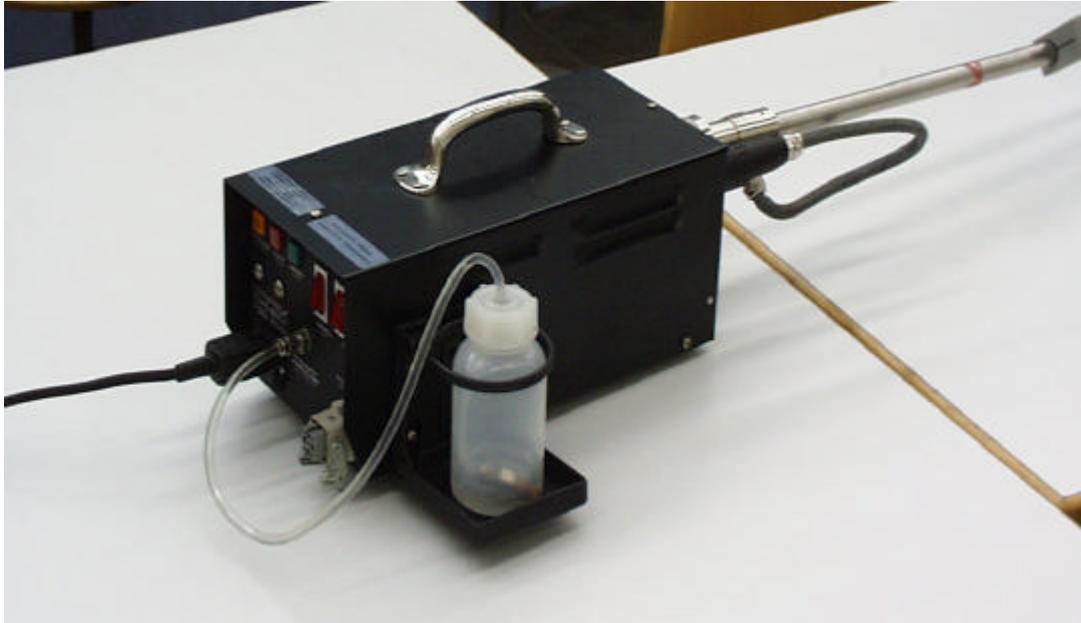
Für die Strömungssichtbarmachung wurde das Nebelgerät SAFEX Fog 2000 benutzt. Dieses Nebelgerät (**Bild 6.1.2.1**) besitzt eine Heizleistung von 1000W bei 220V.

**Bild 6.1.2.1:** Nebelgerät Safex Fog 2000

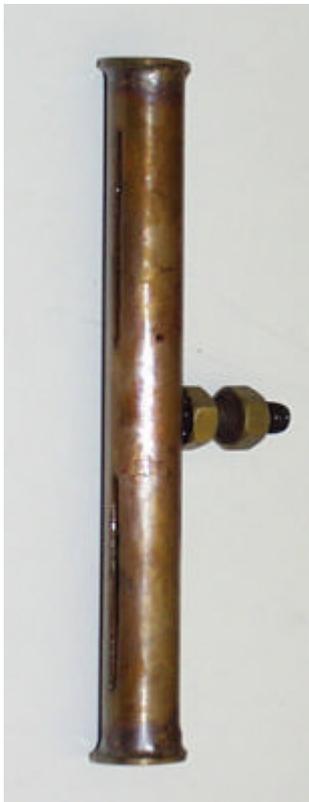
An dieses Gerät wird eine Heizlanze angebracht, über die der Nebel in das Modell strömt (**Bild 6.1.2.3**). Am Austrittsende dieser Lanze befindet sich eine spezielle Auslaßdüse (**Bild 6.1.2.2**), über die der Nebel an der gewünschten Stelle flächig verbreitet wird. Damit das Nebelfluid in der Lanze nicht kondensiert, befindet sich in ihr ein Heizdraht.

**Bild 6.1.2.2:** Auslaßdüse

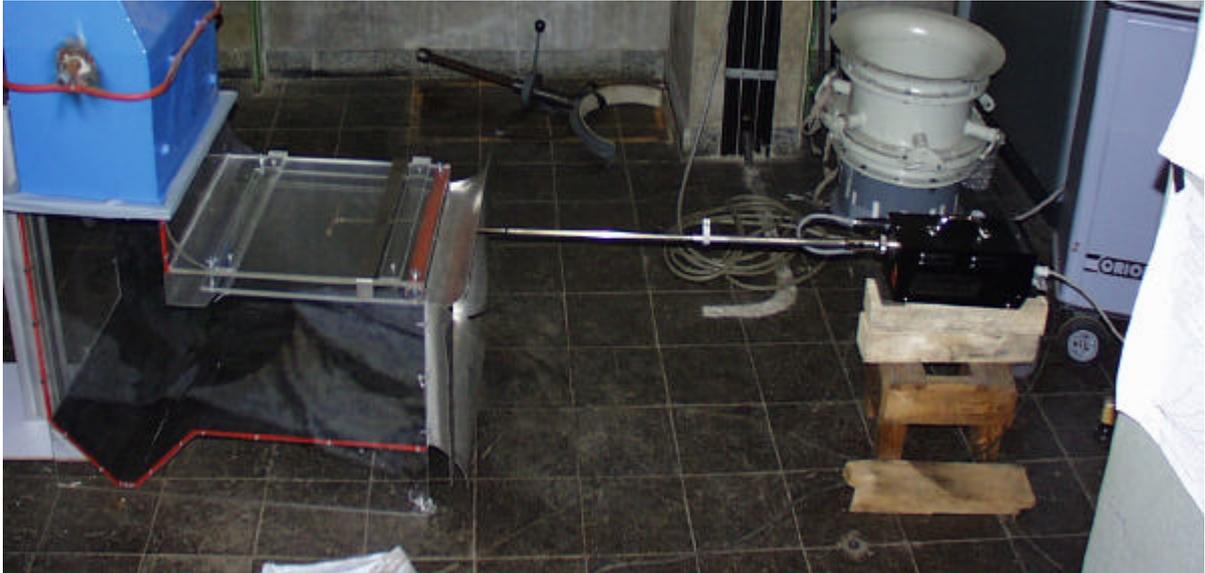
**Bild 6.1.2.3:** *Nebelgerät mit Lanze am Modell*

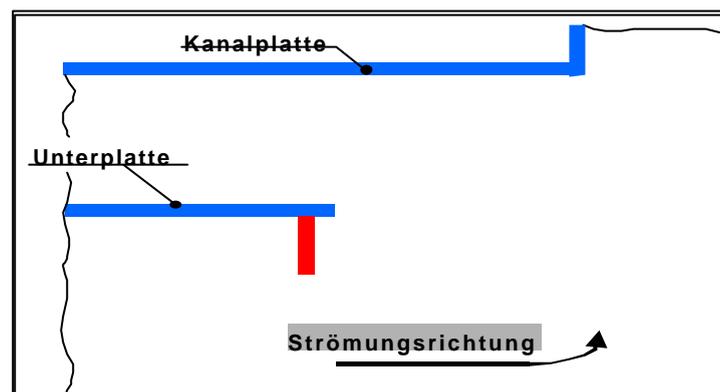
**Bild 6.1.3.1:** Skizze des untersuchten Kanalbereiches

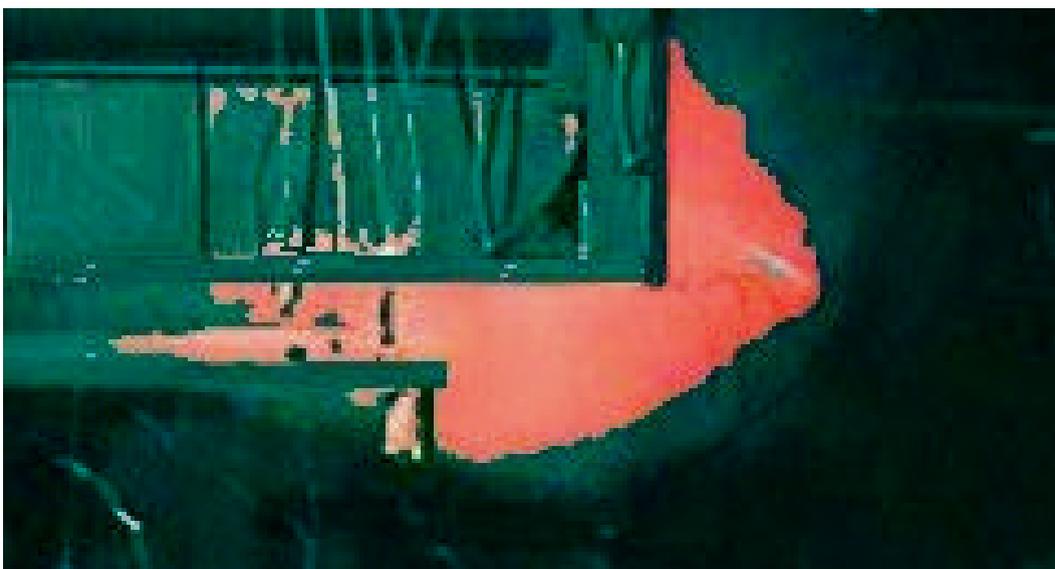
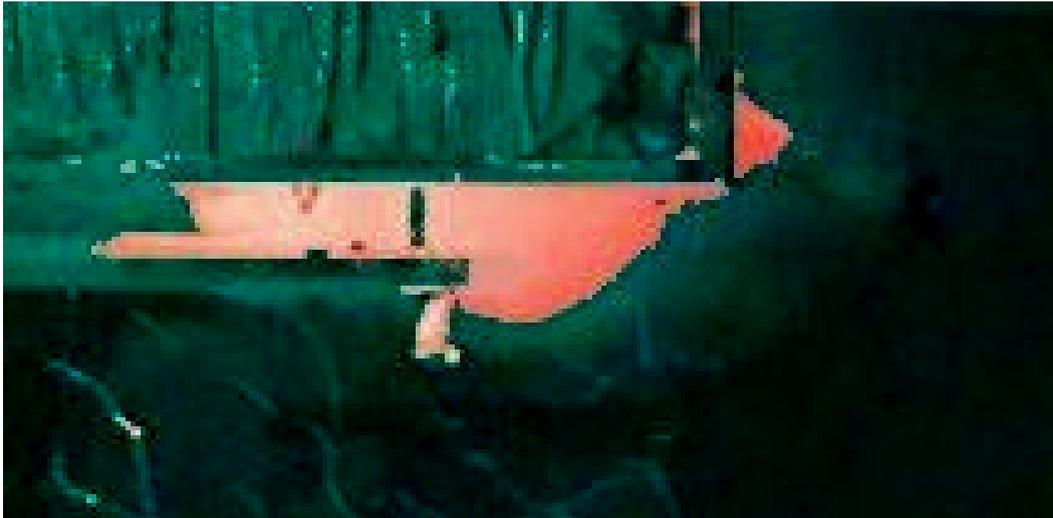
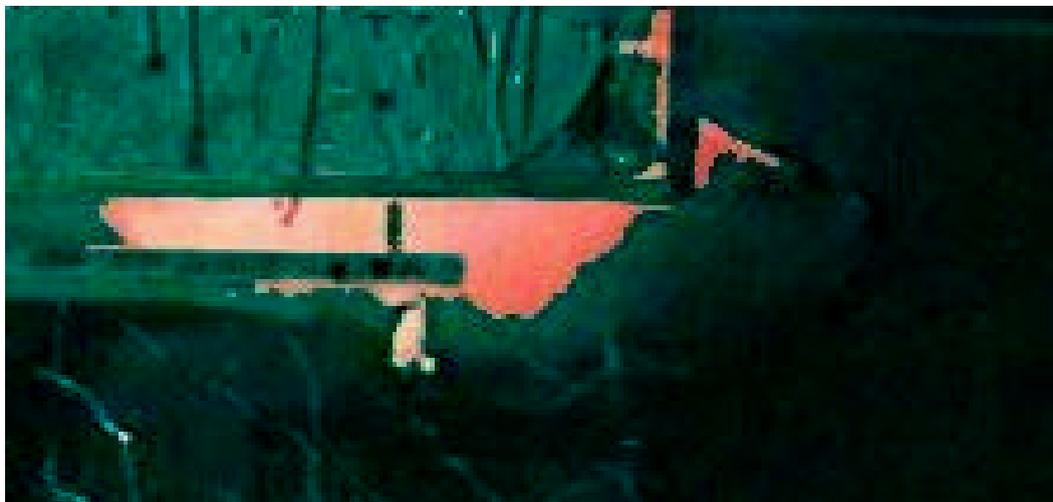
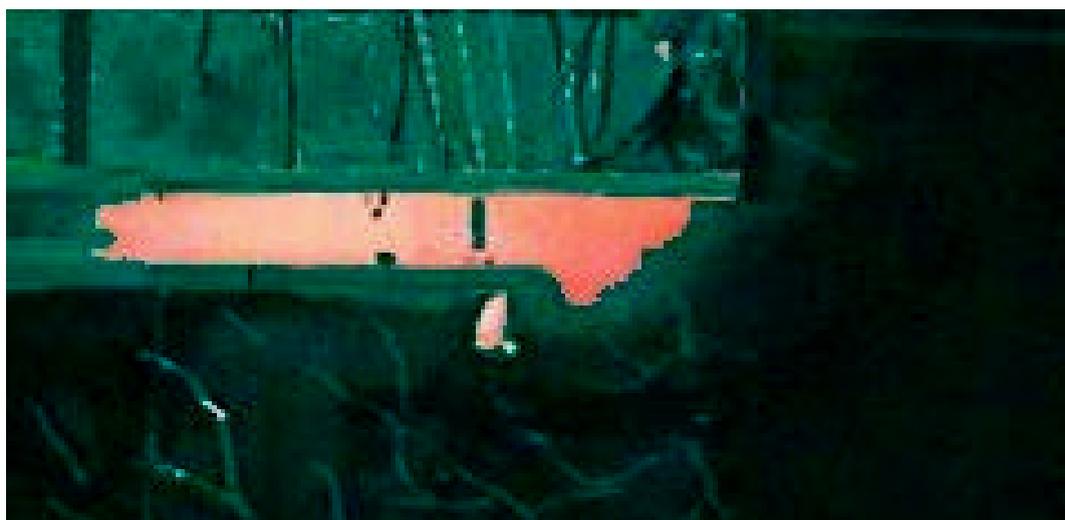
**Bild 6.1.3.2:** Modellkanal mit Querstabilisationsstrebe

Bei der Sichtbarmachung der Kanalströmung mit Hilfe von künstlichem Nebel, ist bei diesem Versuch zu erkennen, wie sich ein Strömungswirbel hinter der Querstabilisationsstrebe bildet (**Bild 6.1.3.1 bis 6.1.3.4**). Dieser Wirbel befindet sich ausschließlich in dem Bereich hinter der Strebe. Teile des Nebels setzten sich im Versuchsmodell sogar weit bis in den Bereich zwischen der oberen Kanalplatte und der verstellbaren Unterplatte fort.

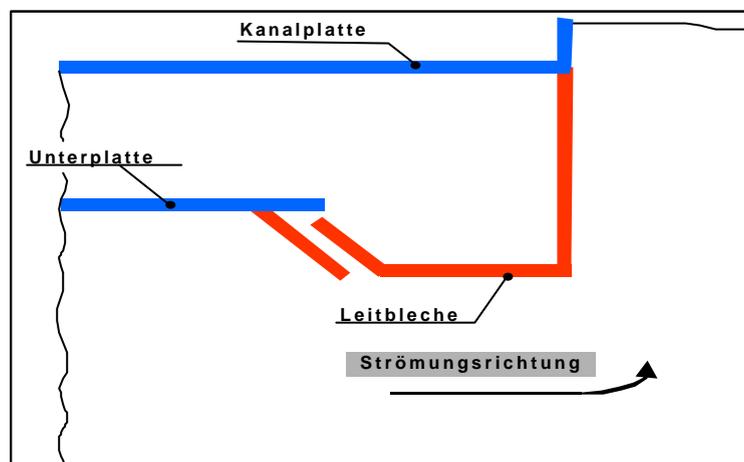
**Bild 6.1.4.1:** Skizze des untersuchten Kanalbereiches

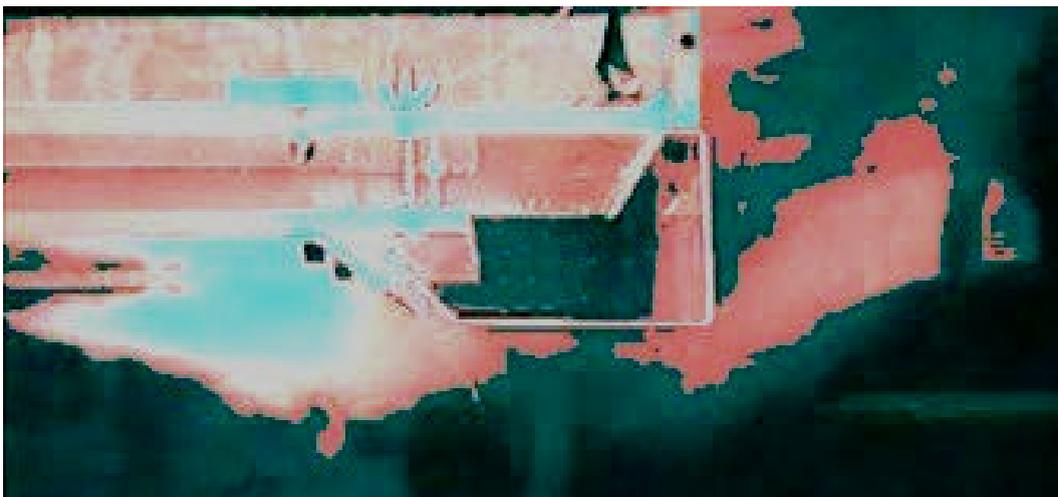
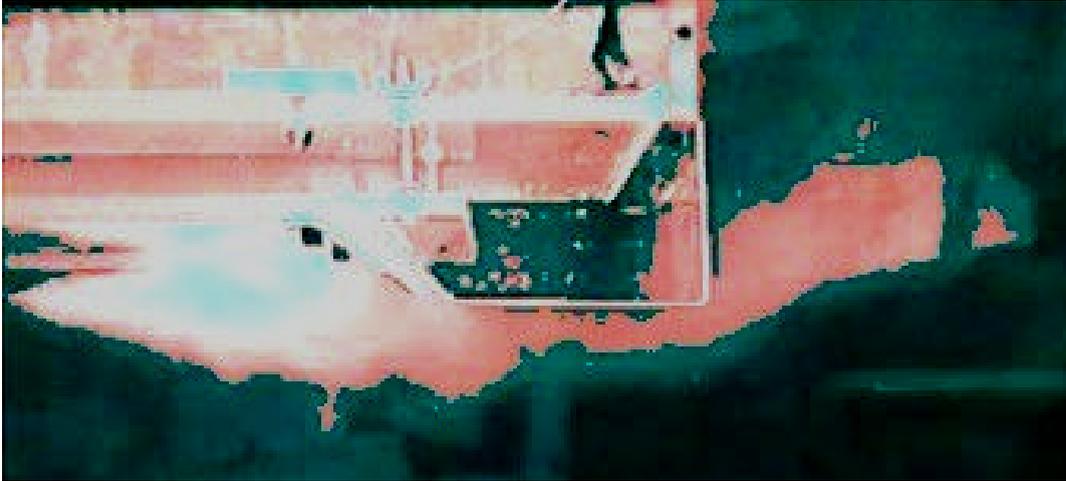
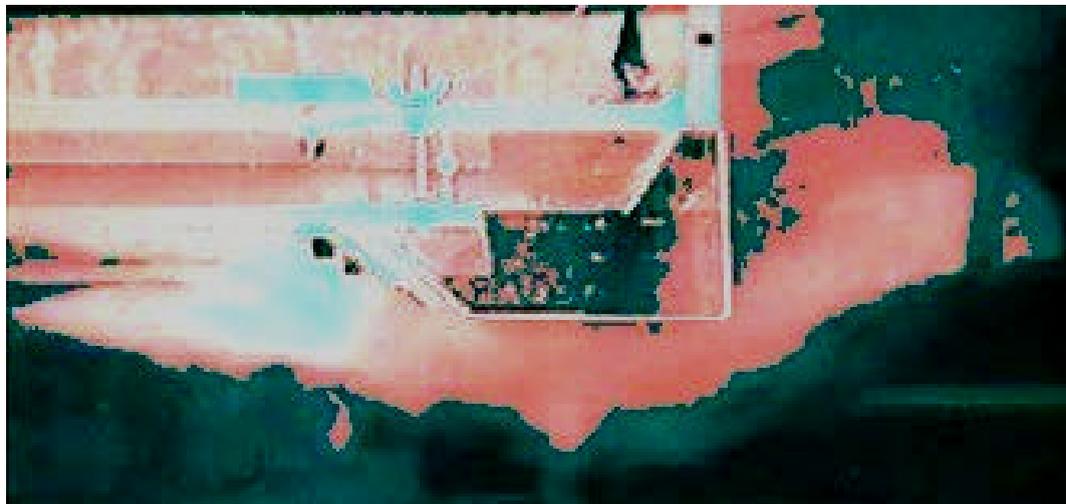
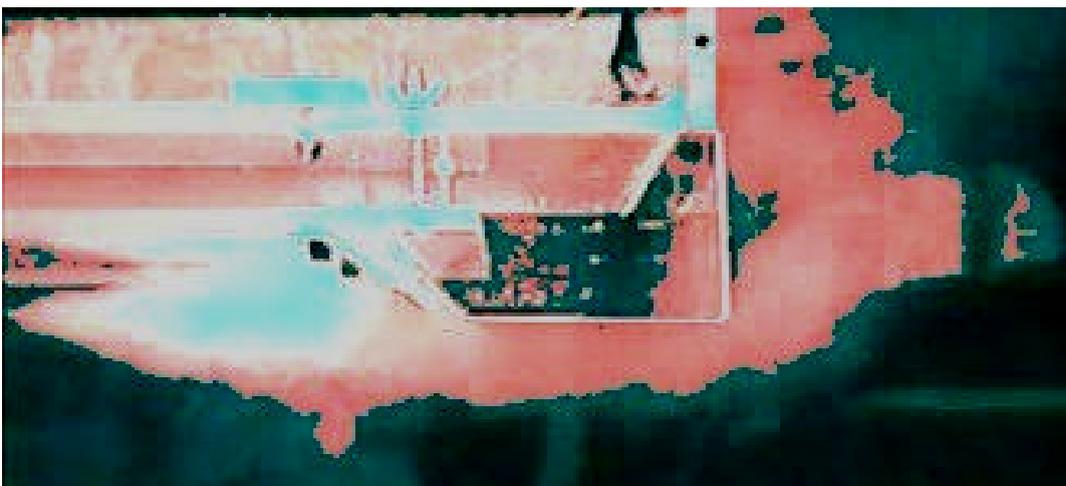
**Bild 6.1.4.1:** Modellkanal mit Strömungsleitblechen

Es ist zu erkennen, dass kein Nebel mehr in den Bereich zwischen oberer Kanalplatte und der verstellbaren Unterplatte gelangen kann (**Bild 6.1.4.1 bis 6.1.4.4**).

Die Strömung wird durch das abgeschrägte Leitblech so umgelenkt, dass sie direkt in den senkrechten Teil des Kanals einströmt. Eventuell auftretende Wirbel werden zusätzlich durch das zweite, größere Umleitblech vom Eintritt in den Bereich zwischen die Kanalplatten abgehalten.

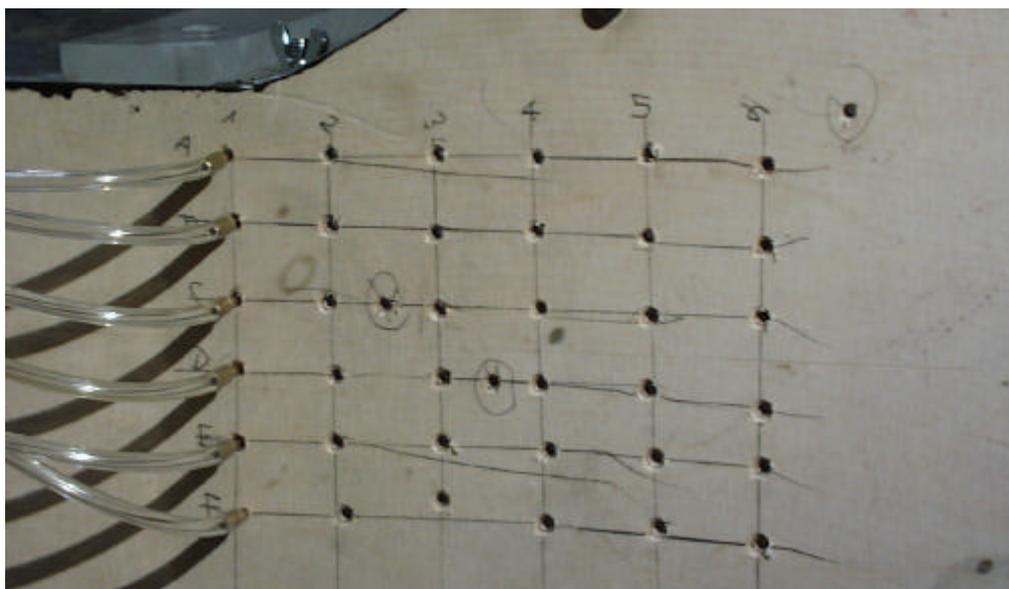
**Bild 6.2.1.1:** Bohrungen mit Anschlußschläuchen für Druckaufnehmer

Die Druckaufnehmer waren über das Datenerfassungssystem **DA 100** der Firma Yokogawa (**Bild 6.2.1.2**) durch eine serielle Schnittstelle mit einem PC verbunden. Über diese Schnittstelle wurden die Druckmeßdaten alle 10 Sekunden an das Messdatenerfassungsprogramm **MCPS (M**ulti **C**hannel **P**rocess **S**ystem) der Firma CAD Computer GmbH übermittelt. Da nicht genügend Druckmessdosen für eine gleichzeitige Messung der 36 Meßpunkte zur Verfügung standen, wurden jeweils nur 6 Meßpunkte im Wirbelgebiet des Kanalmodelles parallel ermittelt. Die Meßreihen wurden in senkrechter Anordnung (siehe **Bild 6.2.1.1**) nacheinander aufgenommen.

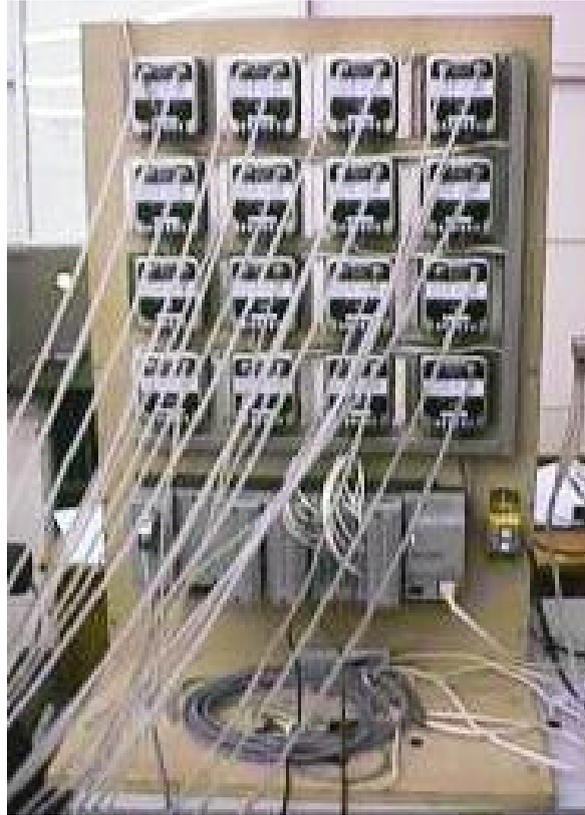
**Bild 6.2.1.2:** Druckmessdosen und Datenerfassungssystem DA 100

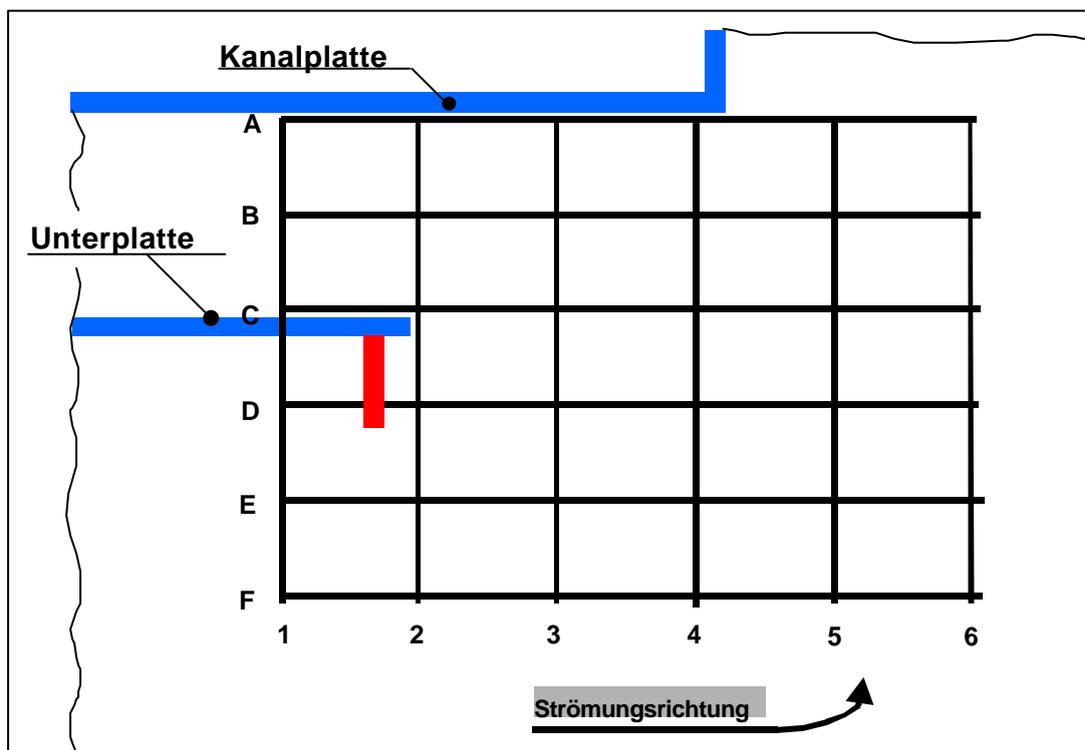
**Bild 6.2.1:** Skizze des Versuchsbereiches im Kanal

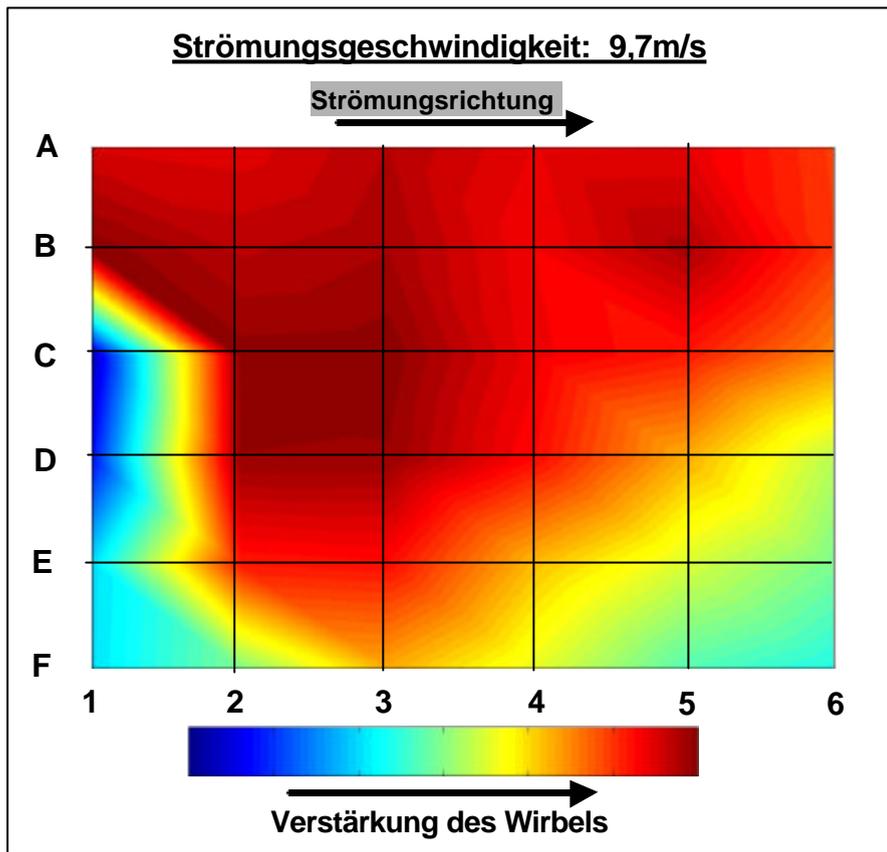
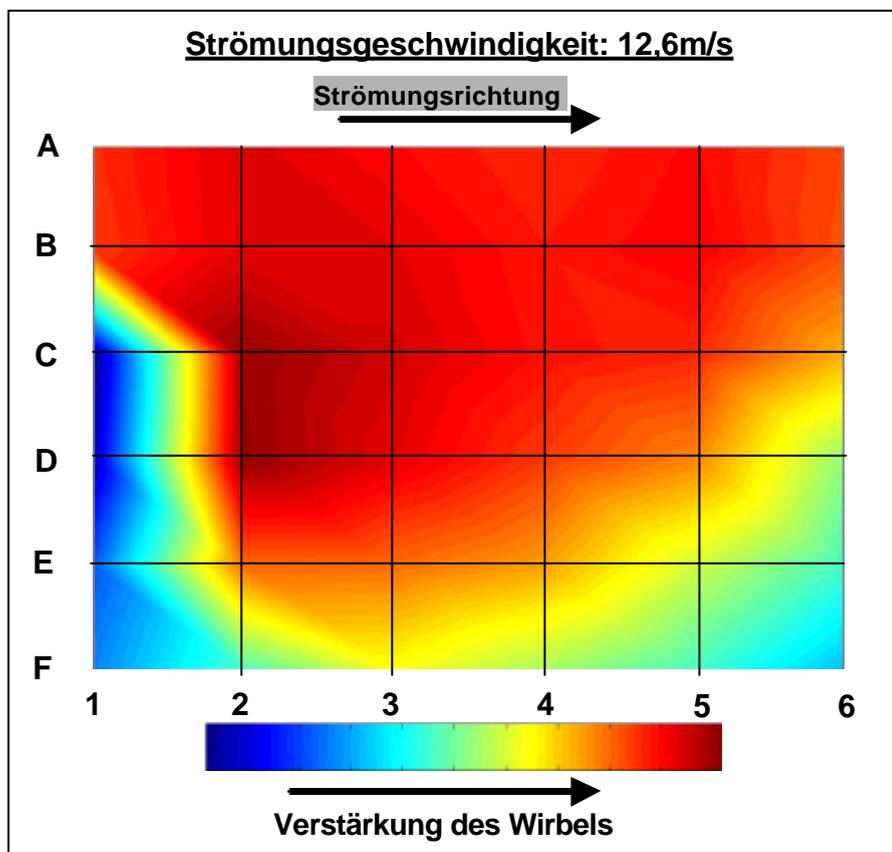
Bild 6.2.2: Druckverteilung bei 9,7m/s; Versuch ohne Leitblech

Bild 6.2.3: Druckverteilung bei 12,6m/s; Versuch ohne Leitblech

Anhand des Versuchs ohne Leitblechkonstruktion ist gut zu erkennen, wie der Wirbel im kritischen (roten) Bereich direkt hinter der Querstrebe entsteht. Parallel zum Versuch der Strömungssichtbarmachung ist erkennbar, wie sich der Wirbel zwischen der oberen Kanalplatte und der variablen Unterplatte fortsetzt. Im Rauchgaskanal des Kraftwerkes bedeutet das, dass der Wirbel den Bereich des Kompensators erreicht und ihn somit beschädigen kann.

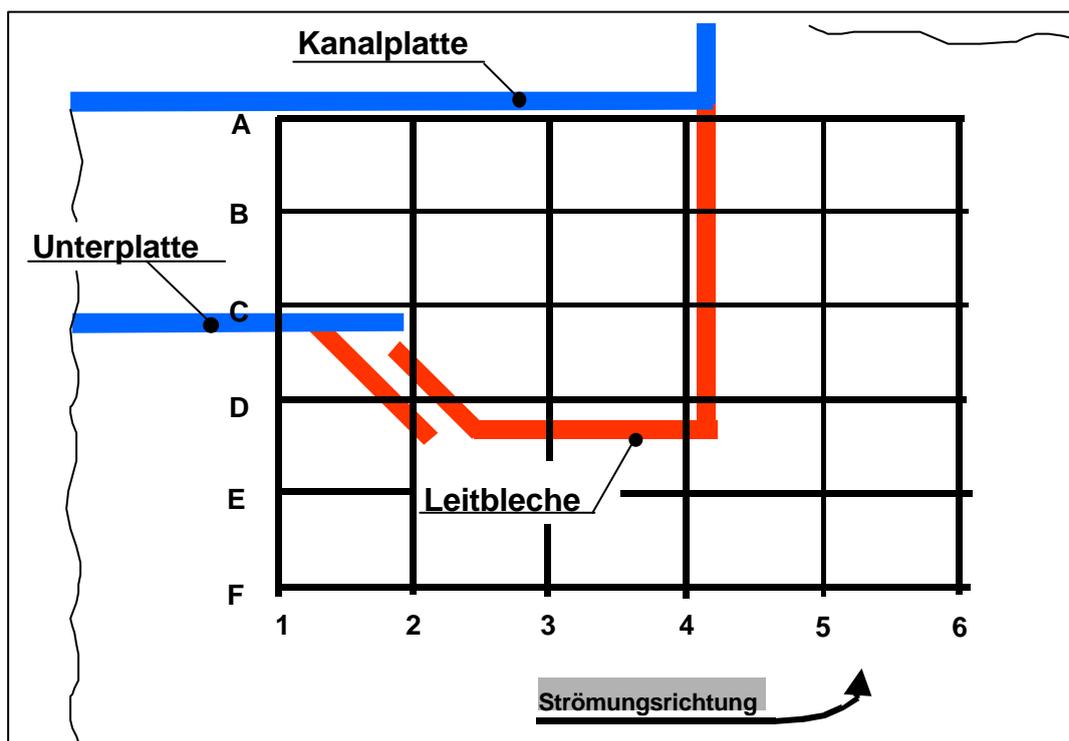
**Bild 6.2.4:** Skizze des Versuchsbereiches im Kanal

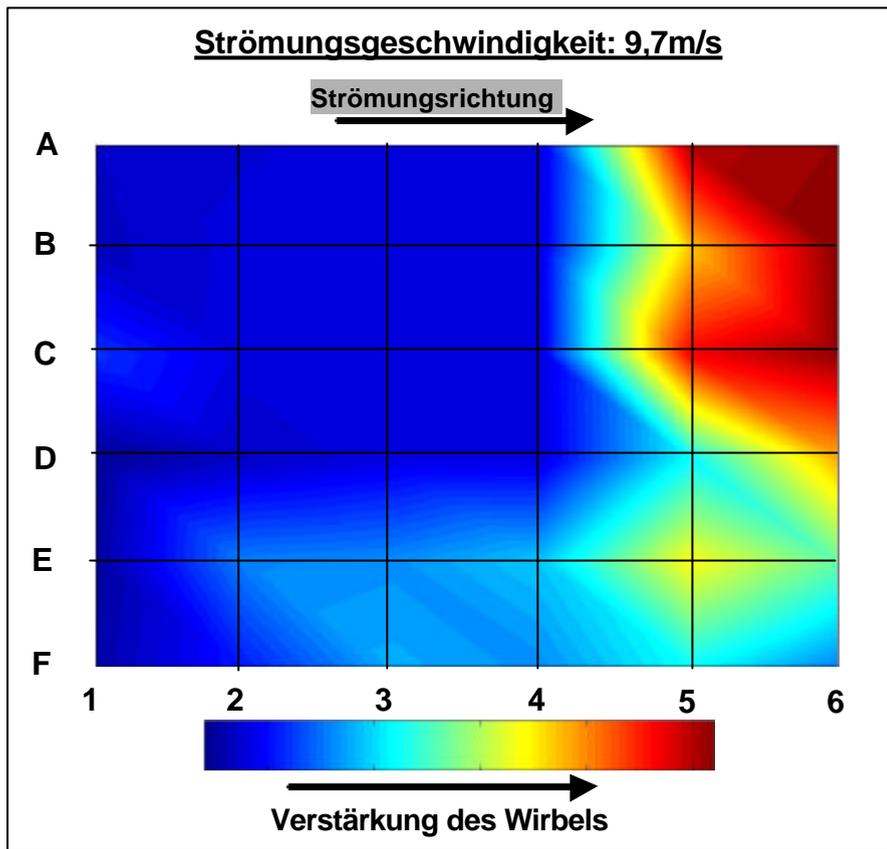
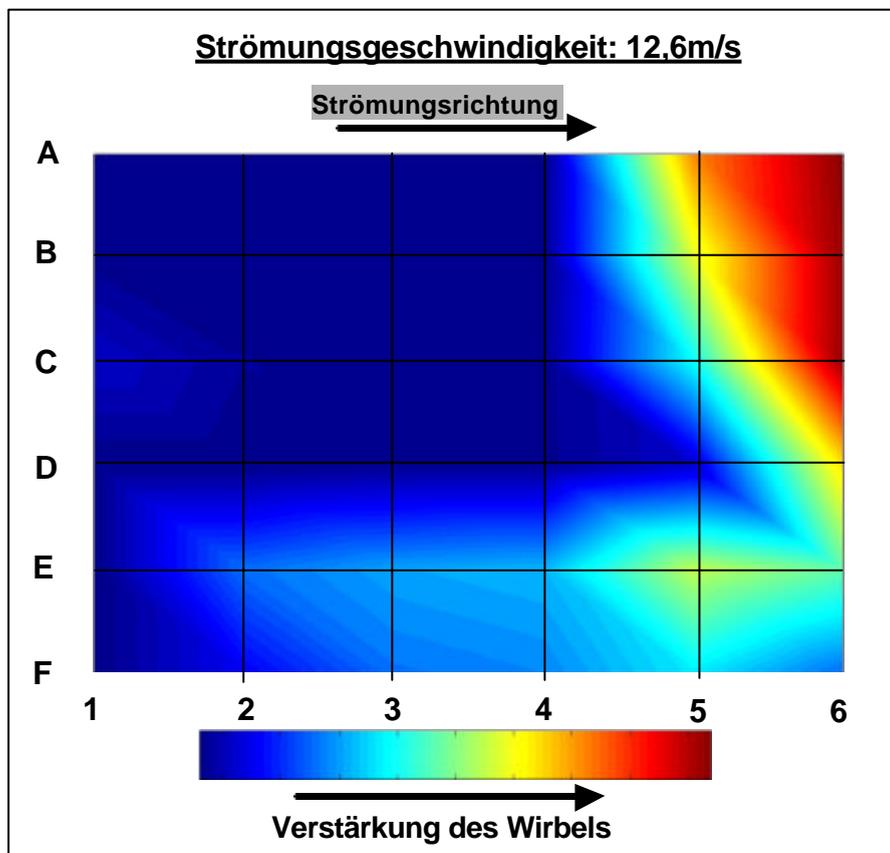
**Bild 6.2.5:** Druckverteilung bei 9,7m/s; Versuch mit Leitblechen

**Bild 6.2.6:** Druckverteilung bei 12,6m/s; Versuch mit Leitblechen
