Frank Kameier, Professor für Strömungstechnik und Akustik,  
Fachbereich Maschinenbau und Verfahrenstechnik

# **Messung und Darstellung von Infraschall abweichend von der DIN45680**

- Erlebnisbericht zum Infraschall
- Beispiele
- Wer sollte etwas tun (Ingenieure, Mediziner, Psychologen)?

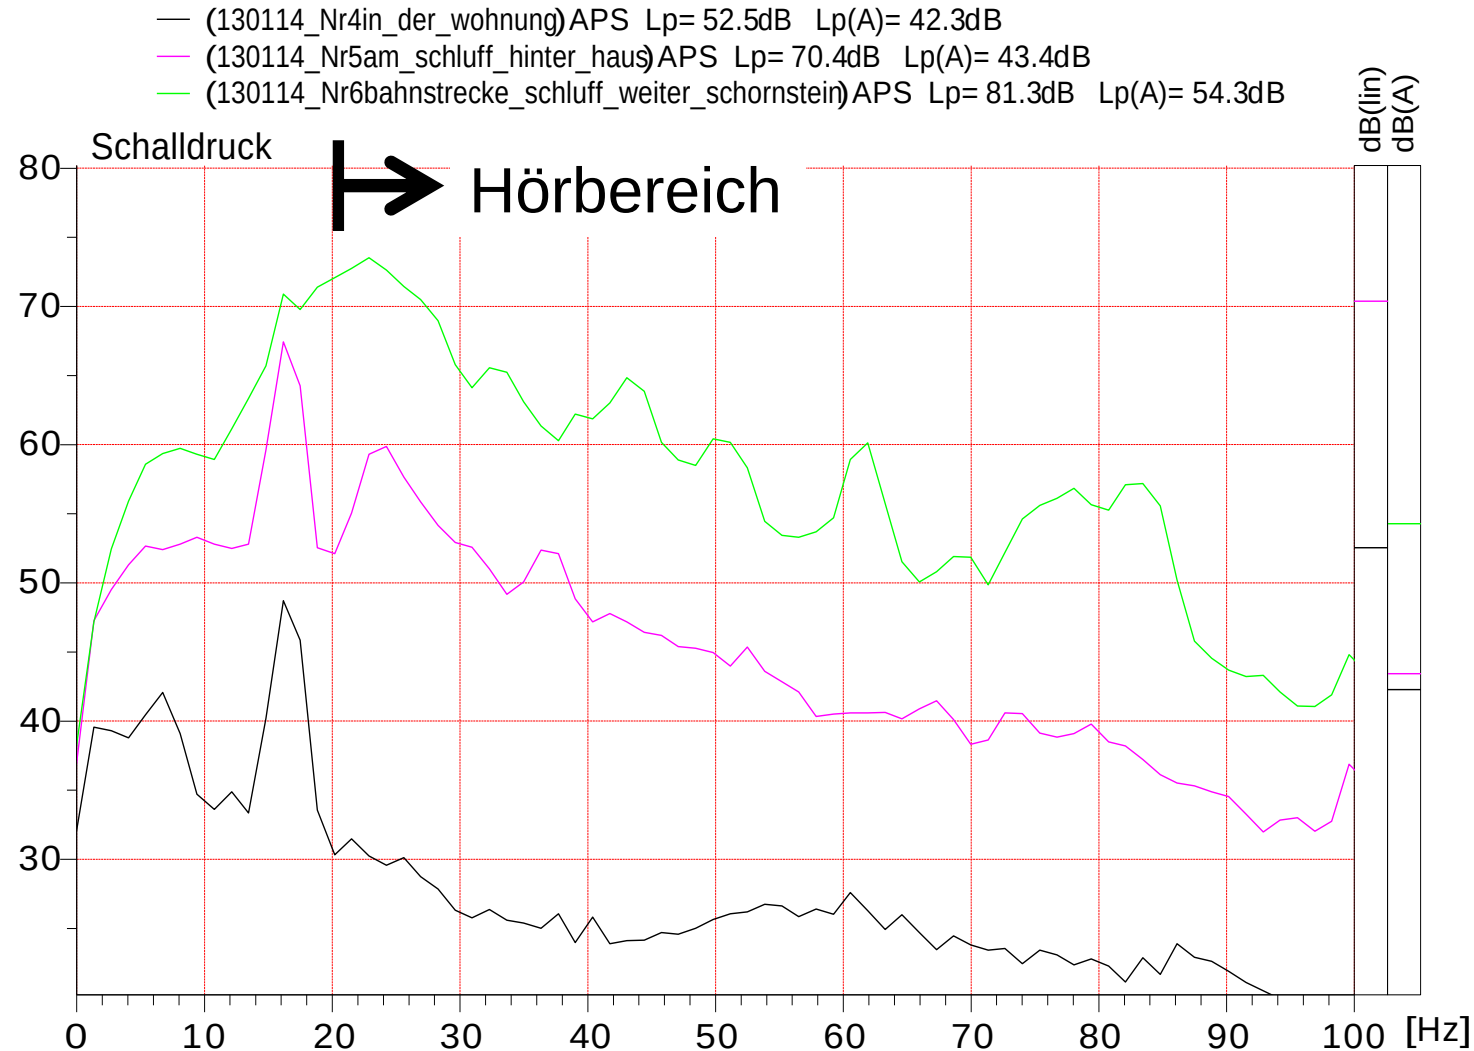
# Annäherung an die Quelle

# Vergleich A- und C-Bewertung (in unterschiedlichen Abständen zur Quelle)

## DIN 45680 : In der Wohnung ist alles in Ordnung

- (130114\_Nr4in\_der\_wohnung)APS Lp= 52.5dB(lin) Lp= 42.3dB(A) Lp= 46.5dB(C)
- (130114\_Nr6bahnstrecke\_schluff\_weiter\_schornstein)APS Lp= 81.3dB(lin) Lp= 54.3dB(A) Lp= 76.8dB(C)
- (130114\_Nr5am\_schluff\_hinter\_haus)APS Lp= 70.4dB(lin) Lp= 43.4dB(A) Lp= 64.1dB(C)

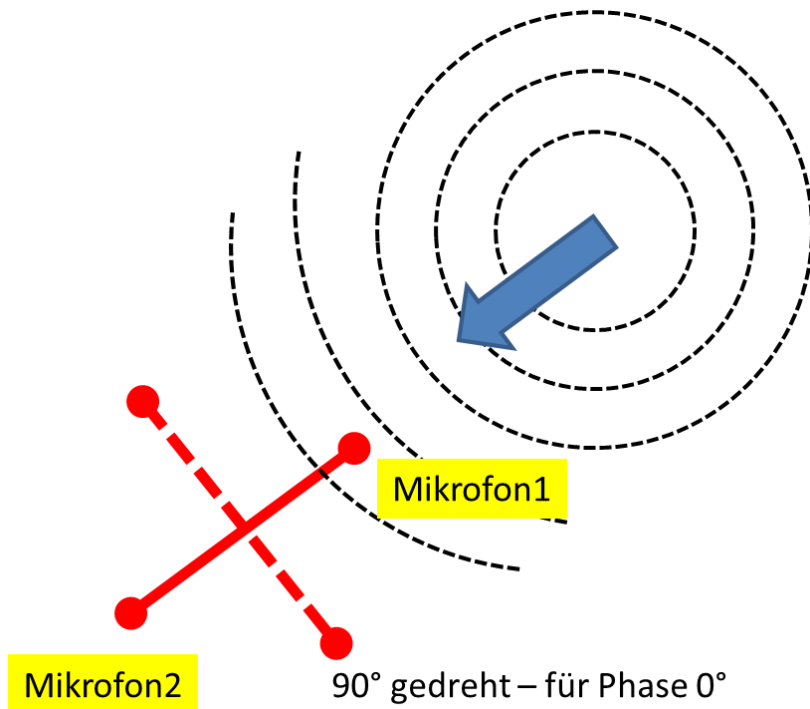
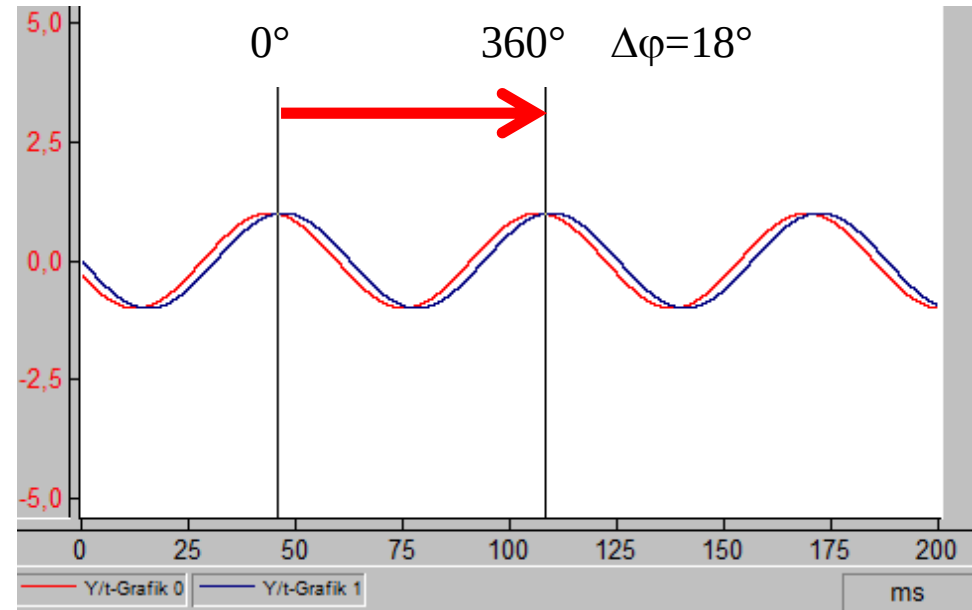
## Positionen der 2-Mikrofonsonde.

f: 16,00145

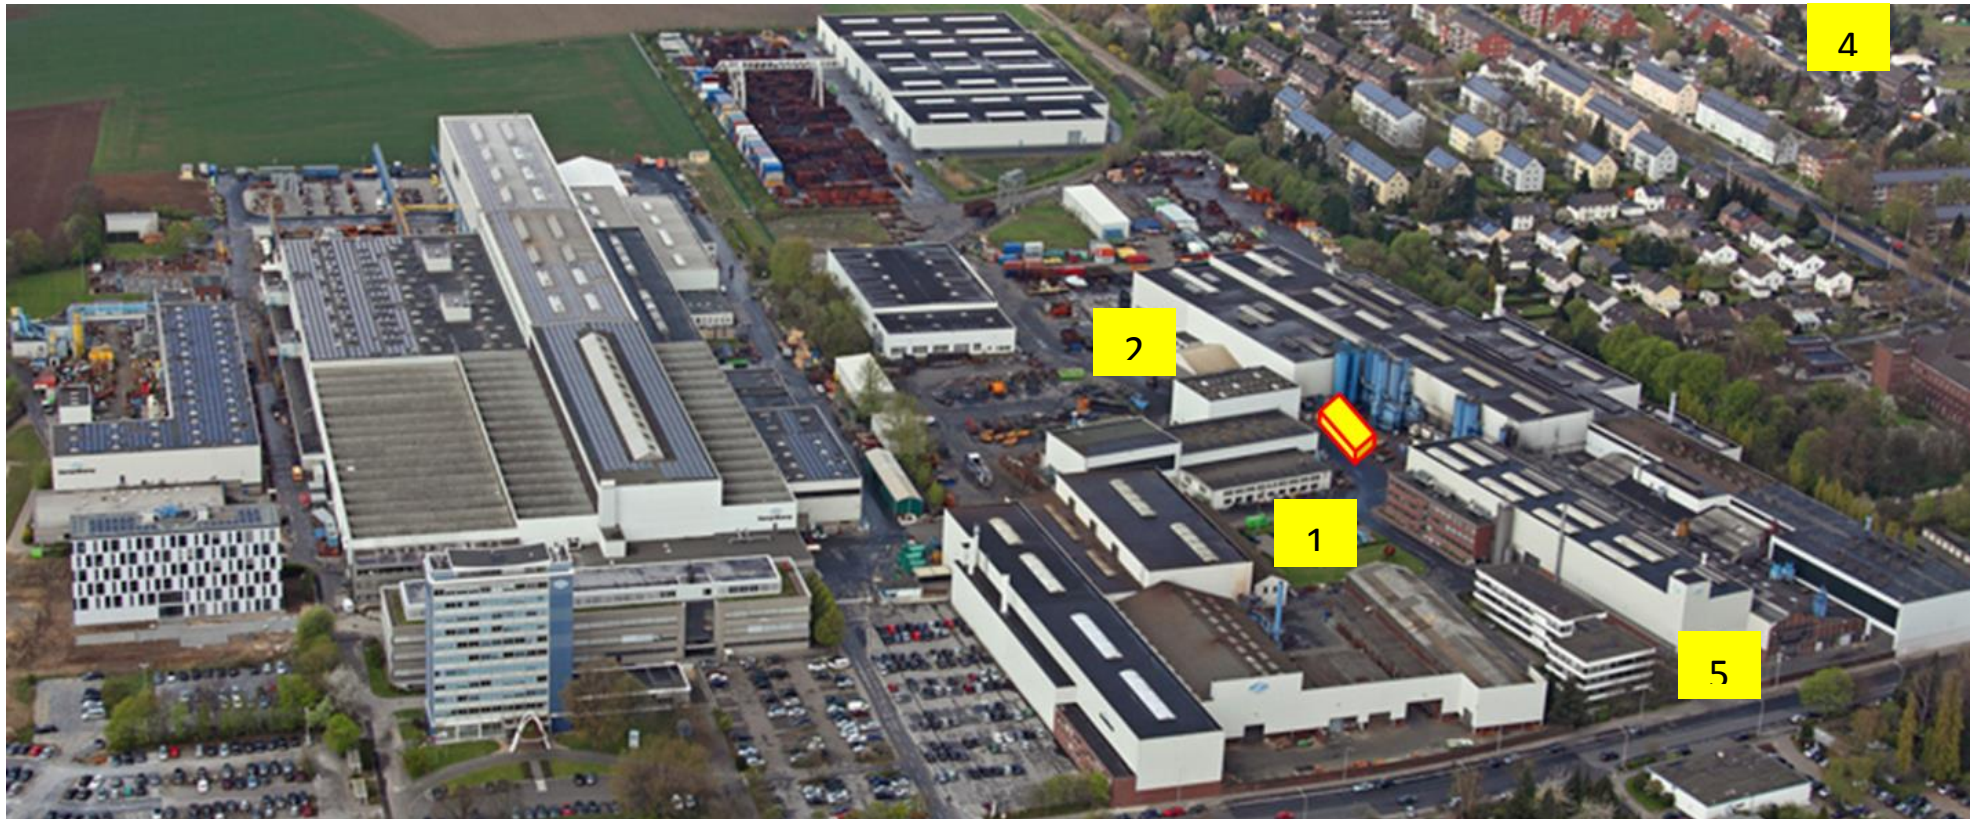
— Mikro 1 Krefeld/260214\_micro1\_hinten 26.02.2014 15:41:25h  
 Kreuz-Ref.kanal — Mikro 2 Krefeld/260214\_micro1\_vorne 26.02.2014 15:41:25h

sehr hohe  
 Kohärenz =  
 „Bildbuchbedingungen“

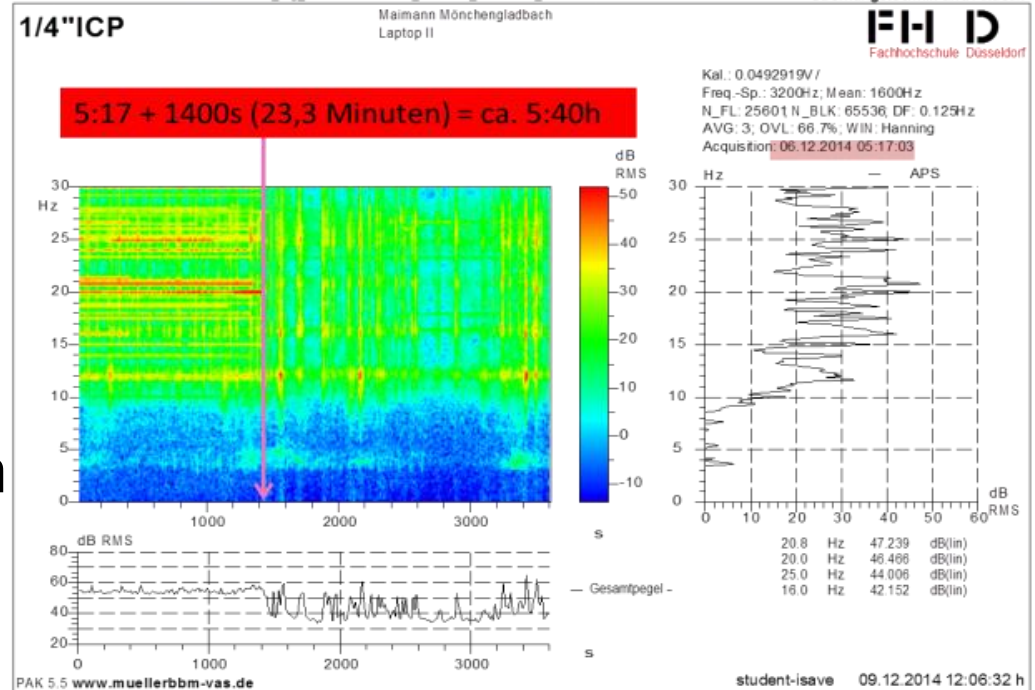
## Mönchengladbach

## Messung in Fabrik und Wohnhaus

... Ausschalten von Maschinen

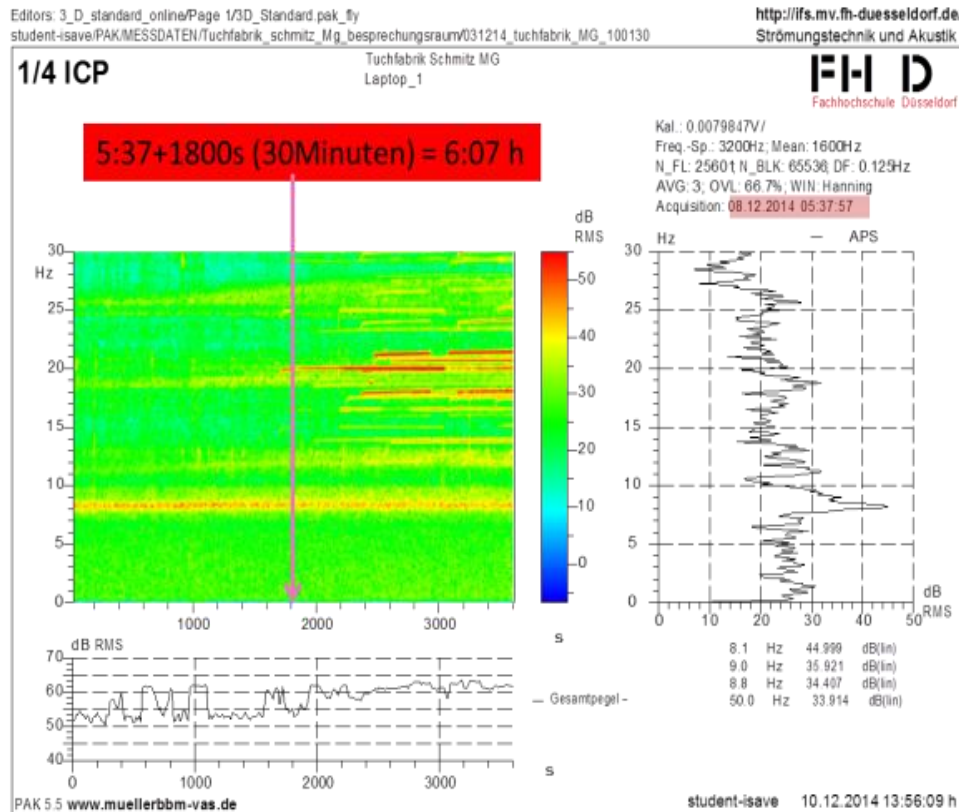
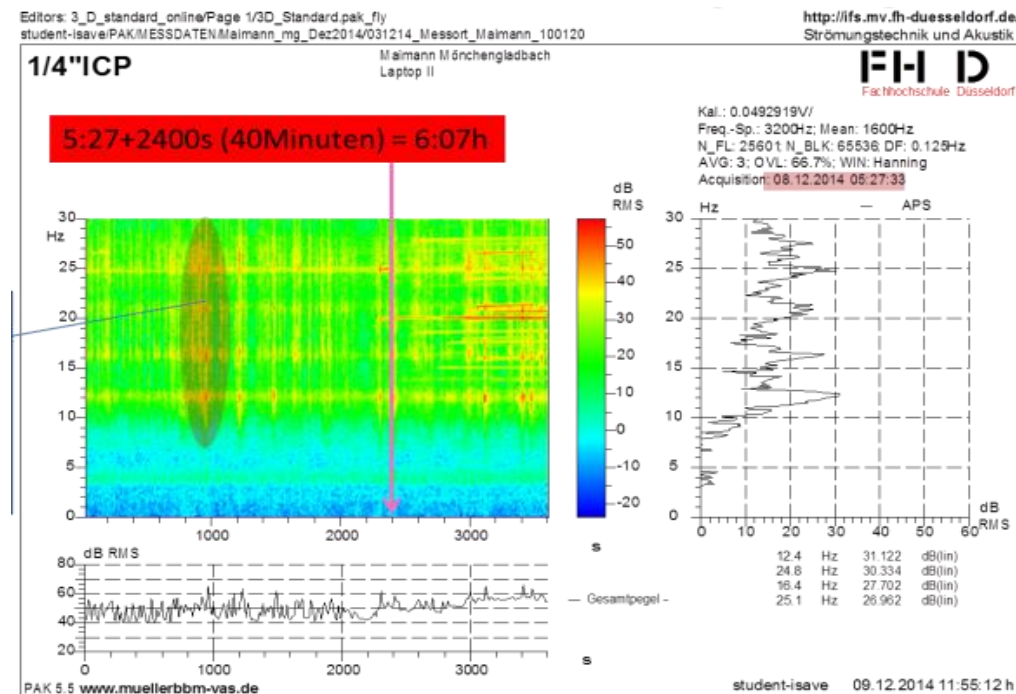
Mönchengladbach

... Einschalten von Maschinen

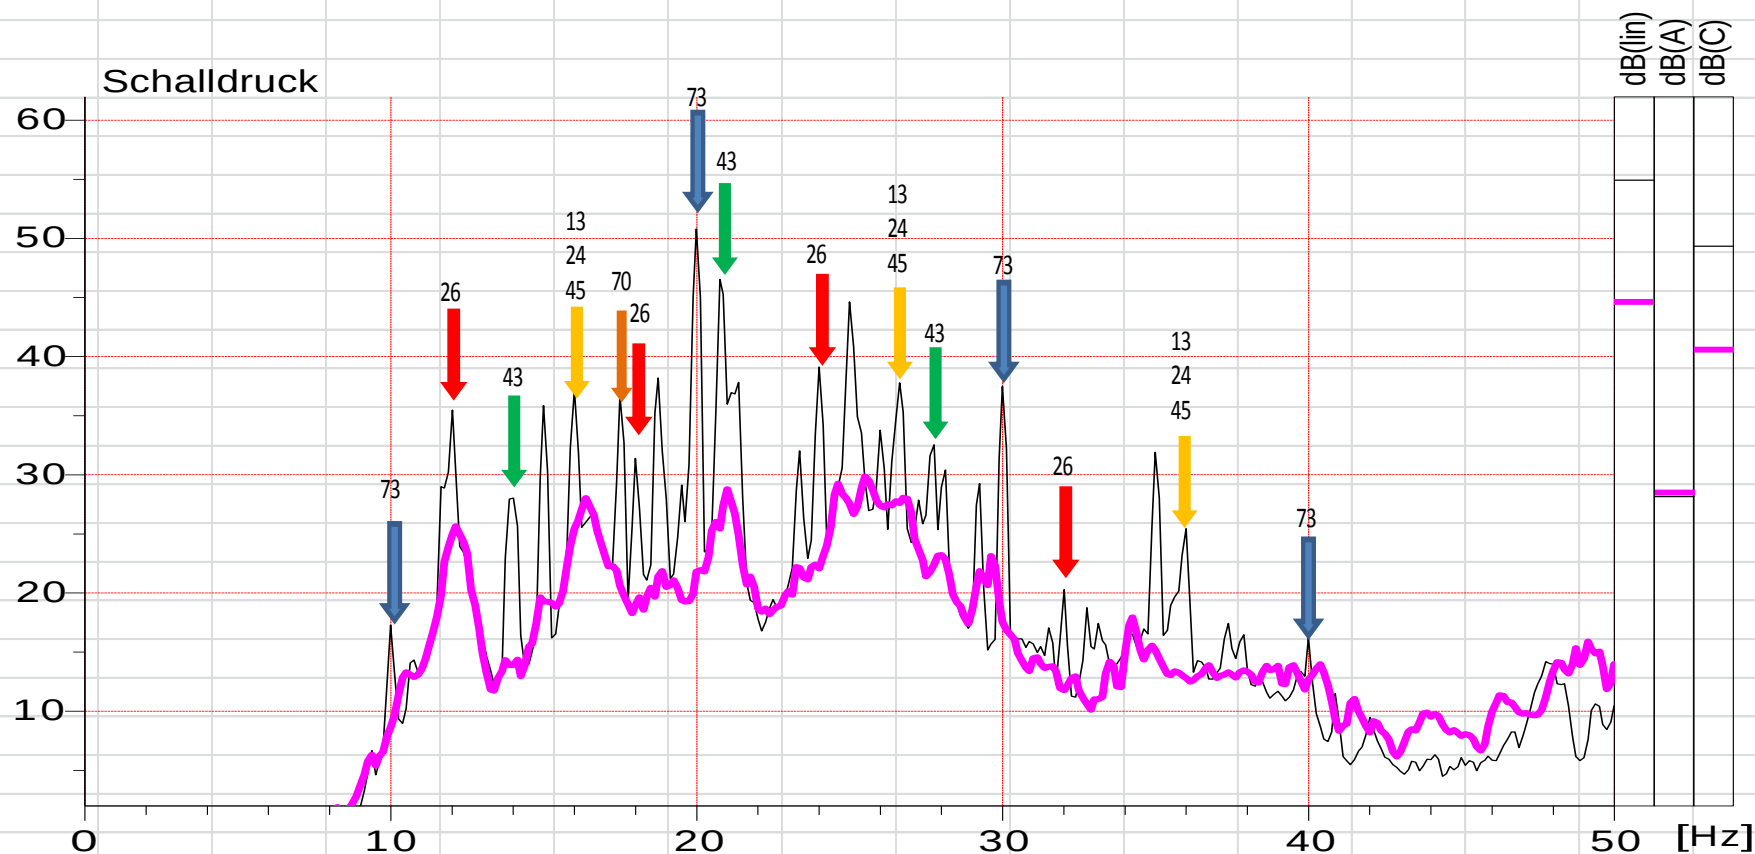
# Maschinen an/aus – Mittelwerte über eine Stunde

— 1/4"ICP(031214\_Messort\_Maimann\_100069)APS Lp= 54.9dB(lin) Lp= 28.1dB(A) Lp= 49.4dB(C)  
 — 1/4"ICP(031214\_Messort\_Maimann\_100096)APS Lp= 44.6dB(lin) Lp= 28.5dB(A) Lp= 40.6dB(C)
